近年の暴風雪頻発地域にみる防雪柵の問題点と課題

金田安弘^{*1}，永田泰浩^{*1}，根本征樹^{*2}，竹内政夫^{*3}

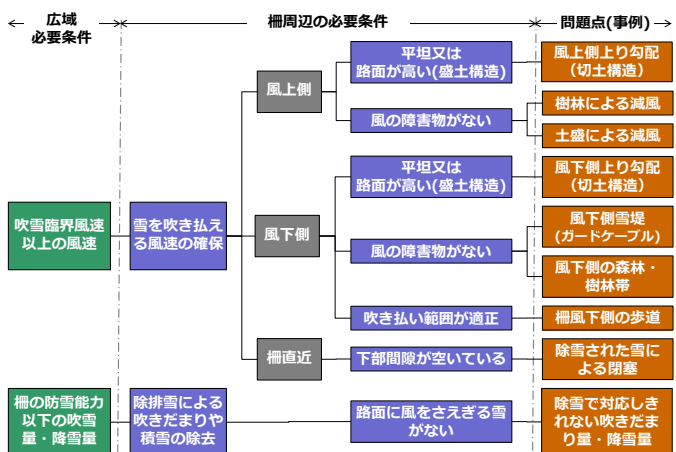
図2 吹き払い柵の設置条件と付随する問題点

- 1)防雪柵(特に、吹き払い柵)の設置環境による機能低下
 - 2)極端に吹雪量が多い気象条件下での防雪柵の機能喪失
- 設置環境による機能低下は、特に吹き払い柵に多く見られた。吹き払い柵の設置条件を図2に整理した。吹き払い柵に必要なとされる広域での条件は、「吹雪発生の臨界風速を越える風速があること」、「風を収束させて路上を吹き払う機能を持った柵の構造を阻害するような吹雪量または降雪量がないこと」の2点である。この2つの条件が満たされないと、吹き払い柵は期待される防雪効果を発揮できない。吹き払い柵は、わずかな風の障害物や小さな地形変化に大きく影響を受けるため、その機能を発揮させるためには、設置環境条件のチェックが不可欠である。

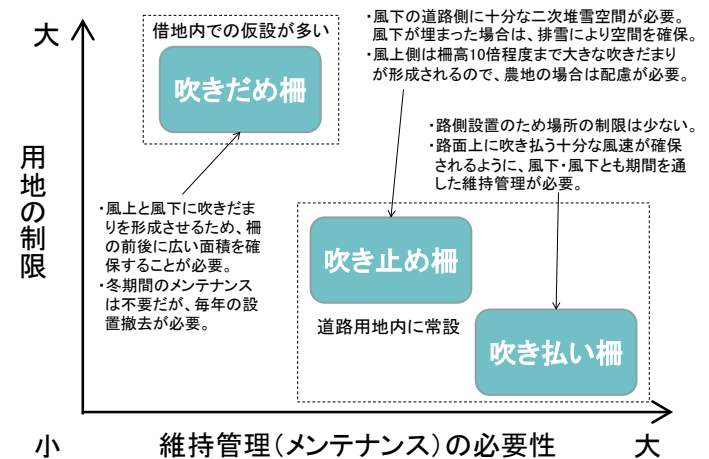
図3 防雪柵の種類と活用上の制限

柵の能力を超える吹雪量に対応させるためには、柵を風上側に複数列設置して、何段階かで吹雪量をコントロールするのも1つの方法である。3種類の防雪柵には、それぞれ活用する上での制限がある(図3)。吹きだめ柵は、かつては広く使われていたが、用地の制限から設置は少なくなっている現状にある。暴風雪が頻発する地域では、例えば、吹きだめ柵で一旦吹雪を止め、吹きだめ柵が埋まった後は路側の吹き止め柵で止めるなど、タイプの異なる柵を併用して、トータルとして吹雪量をコントロールするような防雪対策を、今後、検討すべきと考える。
