淀川大橋横桁および縦桁端部の実働応力計測

Stress Measurements on Transverse Beams and Longitudinal Beams End of the Yodogawa Bridge

○ 一ノ瀬 伯子^{ルイザ*} 夏秋 義広^{**} 増田 寛四郎^{***} 坂野 昌弘^{****}
 Luiza H. ICHINOSE Yoshihiro NATSUAKI Kanshirou MASUDA Masahiro SAKANO

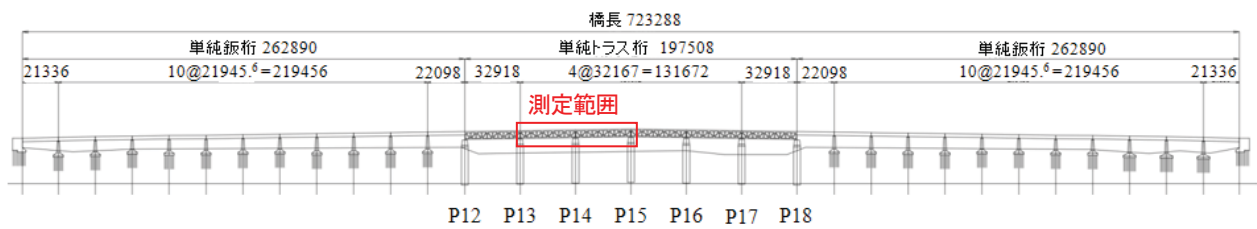
図-2 応力測定範囲

図-2 に選定された応力測定範囲を、選定された 2 径間 P13-P14 径間および P14-P15 径間の磁粉探傷試験結果と応力測定箇所を図-3 に示す。測定場所として、磁粉探傷試験の結果「き

裂無し」と判定された P13-P14 径間の B9 横桁と、1 箇所では長さ 10mm のき裂が確認された P14-P15 径間の B8 横桁を選定した。縦桁については、P13-P14 径間の P14 橋脚上の端横桁に接合され、レーン位置から輪荷重直下となる縦桁を選定した。

P13-P14 径間の G3-G4 主構トラス間の横桁ではき裂が検出されなかった。ここでは過去に大掛かりな補修工事が実施されたため、これらの箇所の横桁にき裂が発見されなかったものと思われる。

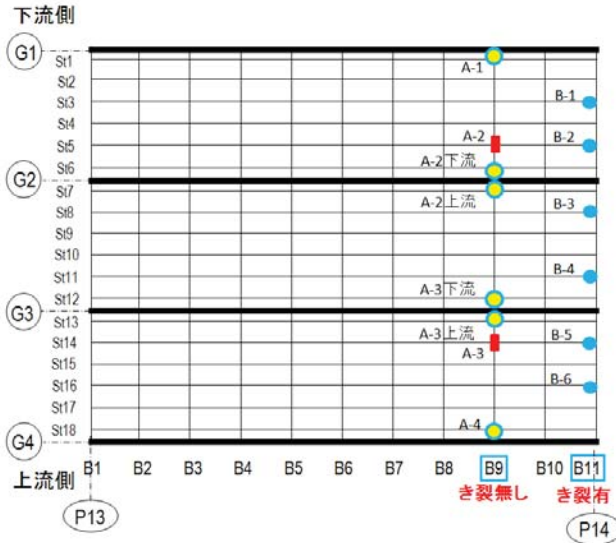
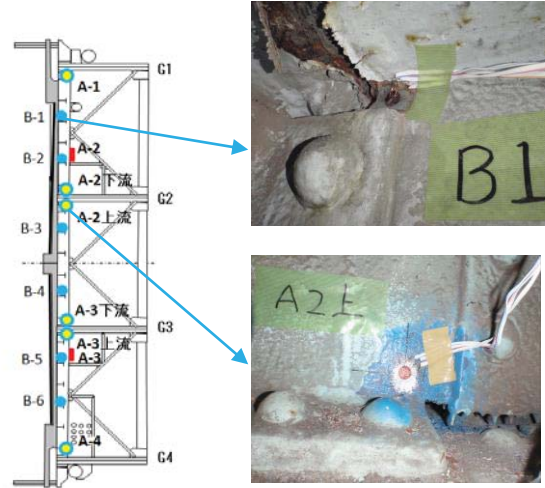
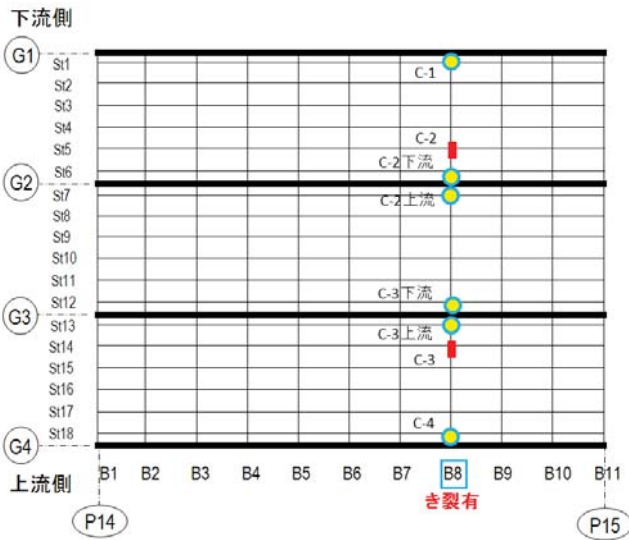
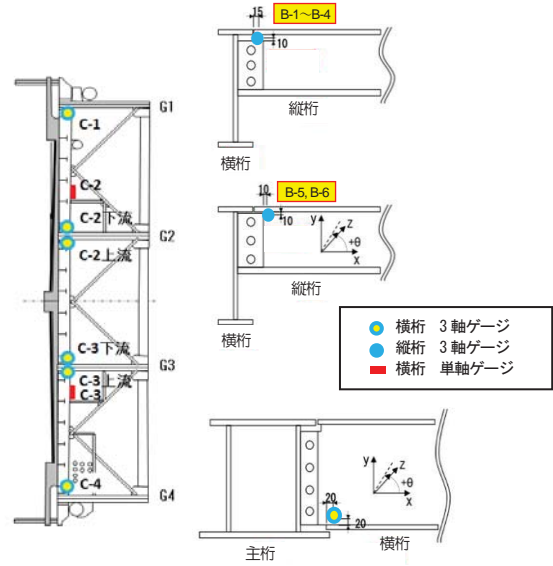
図-4 応力測定位置

平成 24 年度に実施した横桁・縦桁の接合部の調査を踏まえて、比較的健全な横桁および縦桁を選定し応力測定を行った。図-4 にひずみゲージによる応力測定位置を示す。
