改善措置結果報告書の提出について

2023年4月11日及び7月13日に発生した踏切無遮断に関して、四国運輸局からの行政指導を受けておりましたが、本日、改善措置結果報告書を四国運輸局に提出いたしました。なお、8月19日に発生した円座踏切での踏切無遮断については、四国運輸局と再発防止策について、調整中です。結果については、別途ご報告させていただきます。

○ 4月11日に発生した踏切無遮断への対応

○ 7月13日に発生した踏切無遮断への対応

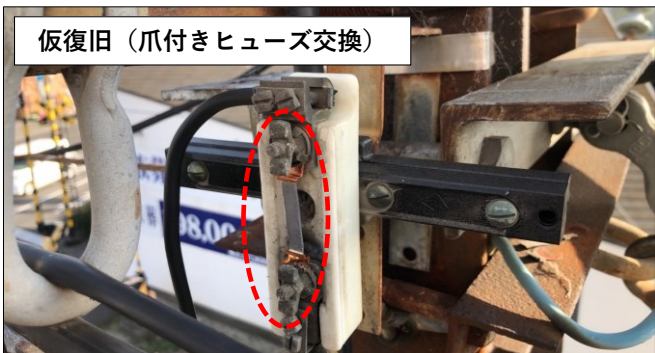
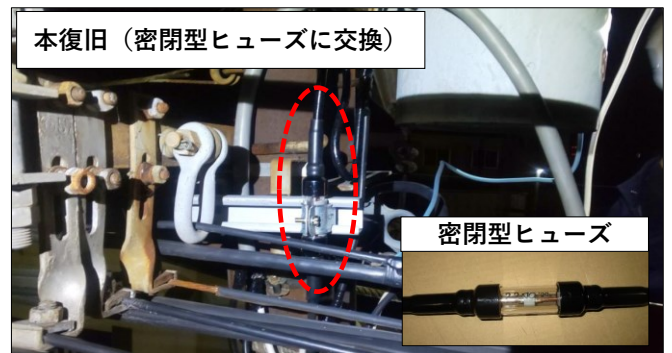
以上の調査結果及び当該ヒューズはメーカー推奨のヒューズ耐用年数（10～15年）を大幅に超えて約40年使用していたことを考慮すると経年劣化により、ヒューズが通常の電流に耐えられなくなり破断したものと考えられます。

ヒューズが破断していたため電源が供給されず、踏切が動作しなかった。

- ① 4月11日、上福岡踏切の破断したヒューズ（定格250V、50A）を暫定措置として予備の爪付きヒューズに交換して踏切制御器用の電源を仮復旧しました。その後、夜間作業で爪付きヒューズをより安全性が高いと考えられる密閉型ヒューズに交換しました。※別添①
- ② 破断した爪付きヒューズの状態から、経年劣化の可能性が疑われ、また、2次側ヒューズと一体的に交換している柱上変圧器の使用年数から、他の踏切においても同様の事象が発生する可能性があったため、柱上変圧器の2次側ヒューズ（破断したヒューズと同型の爪付きヒューズ）を全数交換しました。
