# Sanierungsbedürftige Wohnbauten in Mischbauweise in der ehemaligen DDR\*

Dr.-Ing. Wolfgang Rug/Dipl.-Ing. Heidrun Held

RECONTIE - Institut für Holzbau und ökologisches Bauen, Berlin

Der Sanierungsbedarf an Wohnbauten mit tragenden Holzkonstruktionen in der ehemaligen DDR ist groß. In unserem Beitrag werden die in einem Forschungsverbundvorhaben ermittelten Erkenntnisse zu den Möglichkeiten einer Reaktivierung des Altbauwohnbestandes in Mischbauweise beschrieben. Während das Autorenteam zunächst eine Analyse und einen Vergleich der vorhandenen Bausubstanz an Wohnbauten mit tragenden Holzkonstruktionen vornimmt, werden im folgenden die Problembereiche für die einzelnen Konstruktionsprinzipien untersucht.

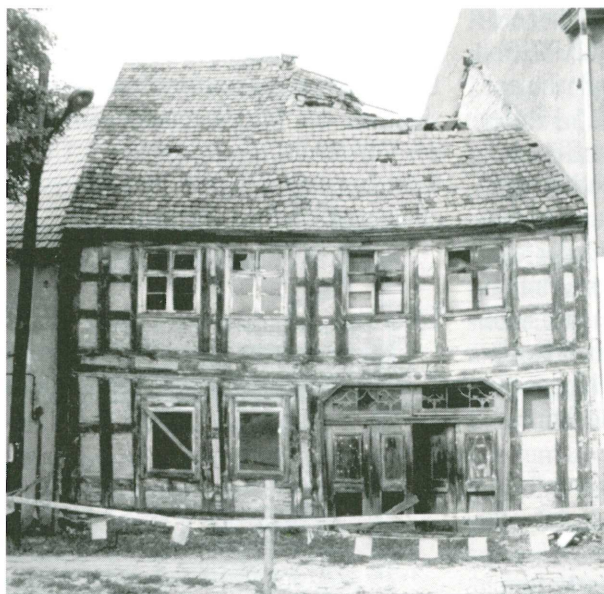
Abb. 1: Verfallenes Fachwerkhaus (Ort: Friesack/Brandenburg).

tätsunterschiede, bezogen auf den Bauzustand und die Sanierungsbedürftigkeit von Wohnbauten mit tragenden Holzkonstruktionen auf dem Gebiet der ehemaligen DDR. Eine verfehlte Mietpolitik führte einerseits zum Verfall der Bausubstanz (Abb. 1), andererseits schaffte man mit neuen, hochgradig typisierten Wohnbauten Plattensiedlungen an den Stadträndern.

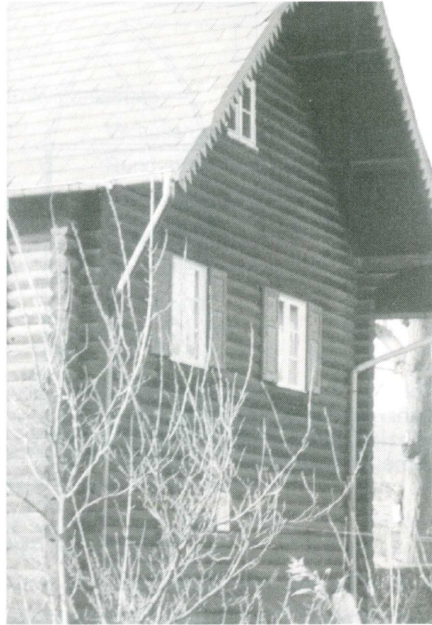
Abb. 2: Blockhaus bei Potsdam/Brandenburg.

dung von Eichen-, Kiefern-, Erlen- oder auch Pappelholz errichteten Blockwände (Abb. 2). Das Dach, als Kehlbalkendach ausgeführt, erhielt ursprünglich zumeist Holzschindeln als Dachbelag, der heute hauptsächlich aus Dachziegeln besteht. Die erhalten gebliebenen, hauptsächlich in der Region des Spreevaldes anzutreffenden Blockhäuser sind im allgemeinen nicht älter als 300 Jahre. Angaben zum Bestand konnten nicht recherchiert werden.

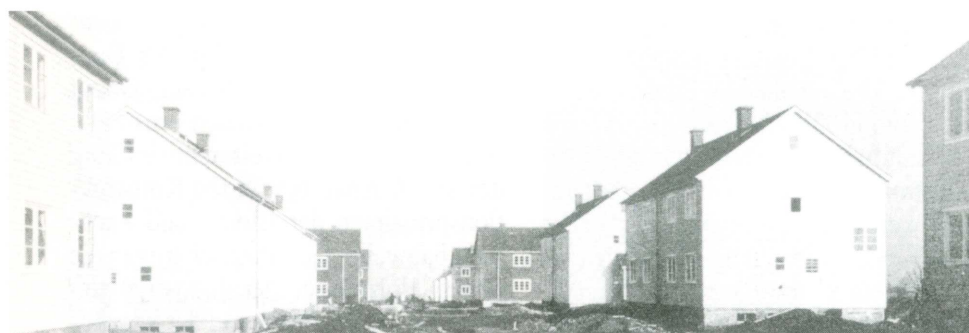
Abb. 4: Holzhaussiedlung Leupnitz-Neuostra bei Dresden/Sachsen 1930.

bestimmt. Bei der Dimensionierung der Wände orientierte man sich an Wärmedämmwerten, wie sie auch eine 38 cm dicke Mauerwerkswand garantierte. Prinzipiell wurde mit stehenden Luftschichten als Dämmung gearbeitet oder mit Dämmplatten aus Torf, Glaswolle o.ä. Auch Außenwände mit Lehmwickeln kamen zum Einsatz. Die Treppenhäuswände mußten nach baupolizeilichen Vorschriften in Mehrfamilienhäusern massiv ausgeführt werden. Gebaut wurden einzelne Gebäude, aber auch ganze Siedlungen, wie z.B. in Dresden (Abb. 4), Niesky/Sachsen oder Berlin.
