"Risikoreaktor Isar gefährdet auch Oberösterreich – Neue Studie"

**LR Anschober präsentiert aktuelle Studie über massive
Sicherheitsprobleme bei grenznahem Atomkraftwerk**

Risikoreaktor Isar gefährdet auch Oberösterreich

Nun wurde im Auftrag der Grünen im Bayerischen Landtag vom deutschen Institut "intac" aus Hannover eine gutachterliche Stellungnahme über die Risikosituation in Isar 1 erstellt, die auch für Oberösterreich alarmierend ist.

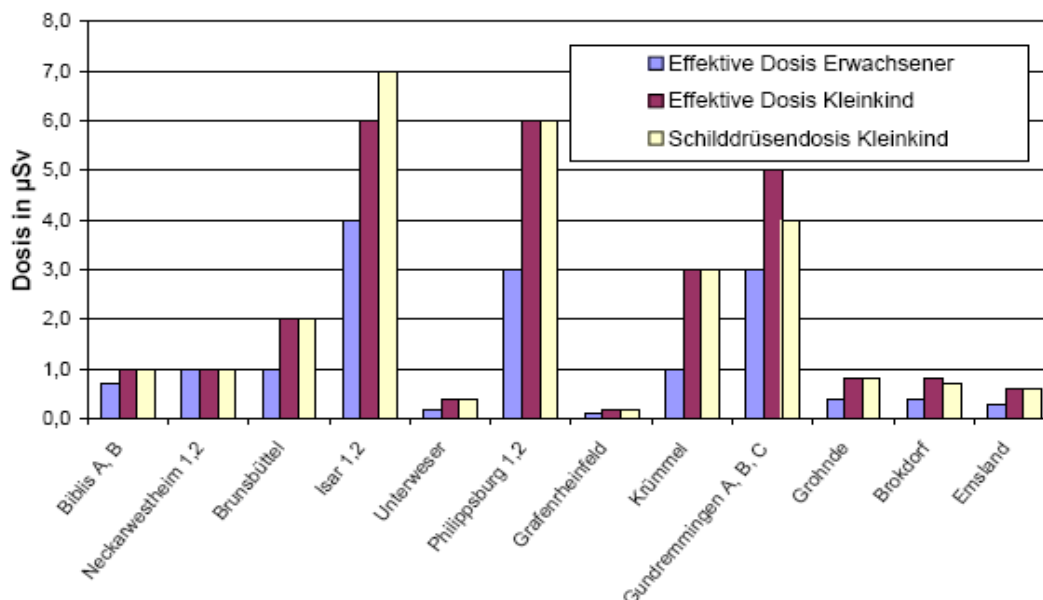
Im gleichen Sinne wie bei der Häufigkeit der Gefährdungssituationen ist Isar 1 bei der Abgabe radioaktiver Stoffe im Normalbetrieb auffällig. Für die Dosis aus Ableitungen mit der Fortluft aus den Reaktorblöcken Isar 1+2 im Jahr 2005 wurden unter vorgegebenen Randbedingungen theoretische Werte der effektiven Dosis von $4 \mu\text{Sv/a}$ für Erwachsene und $6 \mu\text{Sv/a}$ für Kinder sowie einer Schilddrüsendosis für Kinder von $7 \mu\text{Sv/a}$ ermittelt (Abbildung 3-1). Diese Dosiswerte sind höher als für alle anderen Doppelblockanlagen in der Bundesrepublik, mehr als doppelt so hoch wie für den Reaktor Krümmel und mehr als dreimal so hoch wie für alle anderen Einzelblockanlagen [BMU 2007a].

Abbildung 3-1: Dosis aus Ableitungen mit der Fortluft im Jahr 2005 [BMU 2007a]

Die Werte für 2005 wurden in den Umweltberichten der Bundesregierung für die Jahre 2006 und 2007 im Wesentlichen bestätigt. Bei den Doppelblockanlagen hat Philippsburg den

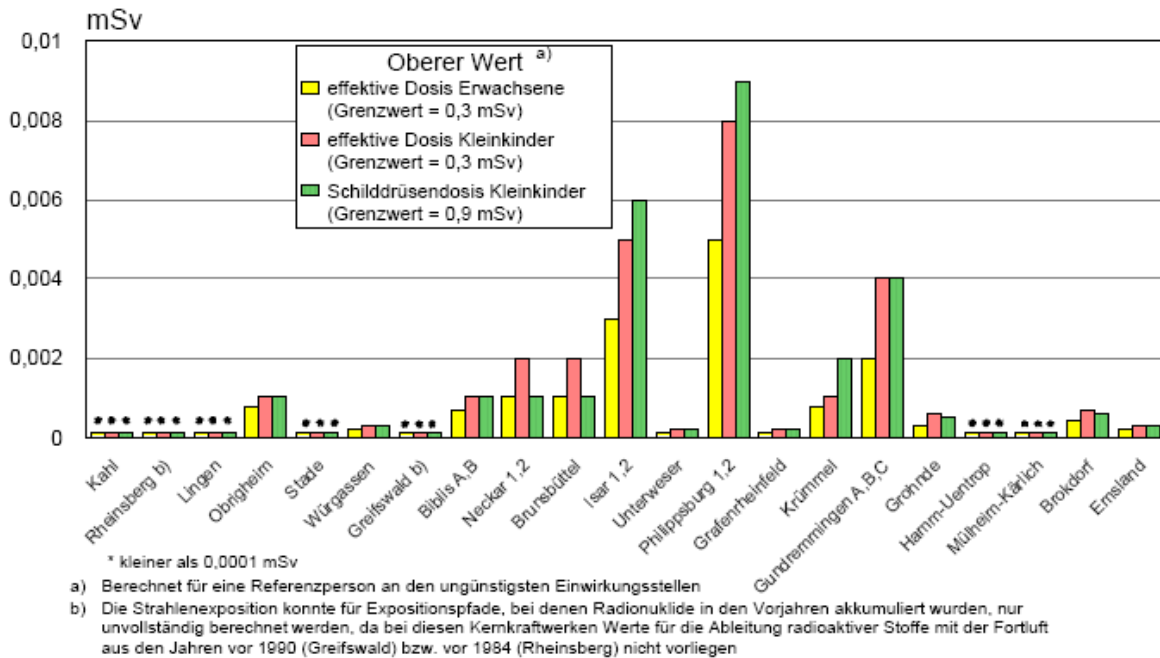
Standort Isar überholt, aber alle anderen sind nach wie vor deutlich niedriger. Für 2007 war die effektive Dosis für Erwachsene für Isar 1 und 2 3- bis 30-mal und für Kleinkinder 2,5- bis 25-mal höher als für die Einzelblockstandorte (siehe Abbildung 3-2).

Abbildung 3-2: Dosis aus Ableitungen mit der Fortluft im Jahr 2007 [BMU 2008a]

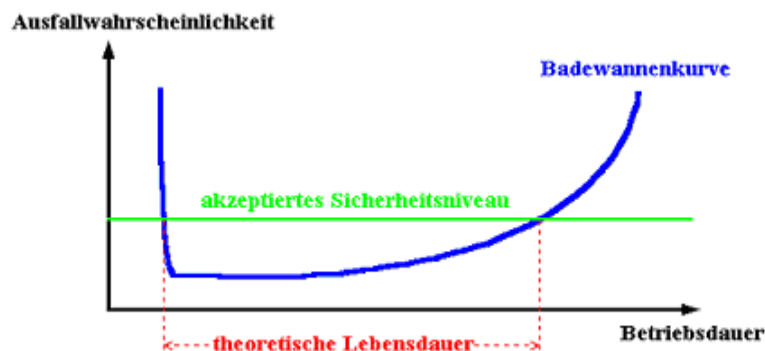
Die folgende Abbildung verdeutlicht den zeitlichen Verlauf der Versagenhäufigkeit in einer technischen Anlage wie einem Atomkraftwerk.

Abbildung 6-1: Zeitlicher Verlauf der Versagenhäufigkeit („Badewannen-Kurve“)

Die Versagenhäufigkeiten sind im Allgemeinen unmittelbar nach der Inbetriebnahme einer Anlage besonders hoch, da sich Mängel bei Bau, Herstellung und Auslegung auswirken. Dann sinken die Versagenhäufigkeiten meist deutlich bis zum Beginn der Auswirkung von Alterungsprozessen mit dem die Probleme allmählich wieder zunehmen. Das Ergebnis ist die in Abbildung 6-1 gezeigte „Badewannen-Kurve“.
