河川維持管理計画
＜太田川水系（国管理区間）＞

平成25年3月

中国地方整備局
太田川河川事務所

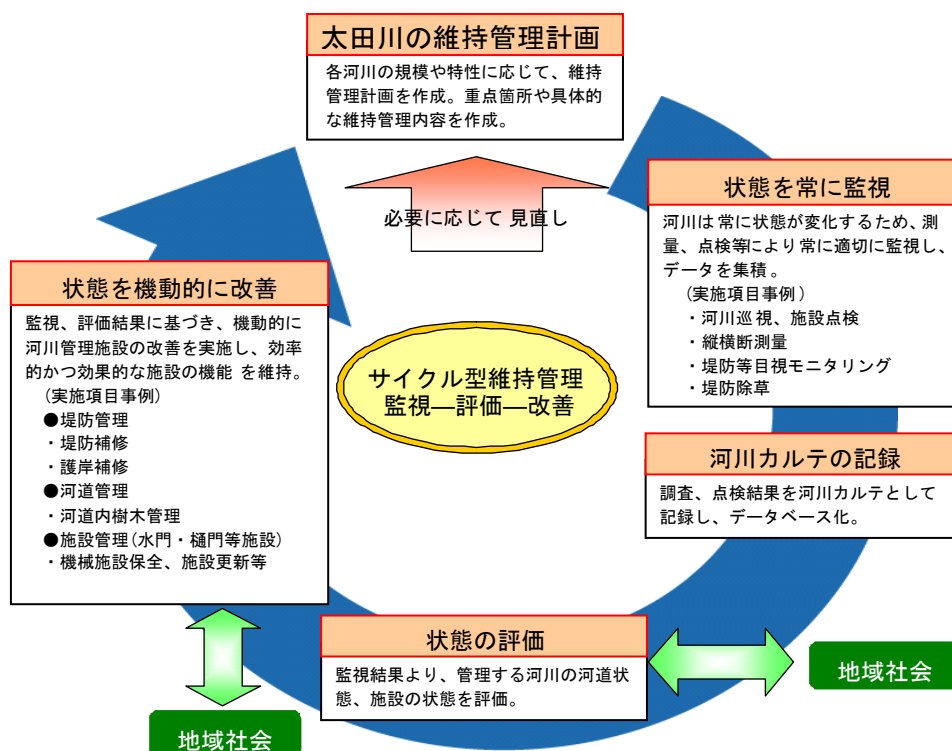
図 2-1-1 サイクル型維持管理のイメージ

河川維持管理は、河道や河川構造物において生じた変状を分析、評価し、対策を実施していくという繰り返しの中で安全性を確保する事が重要です。そのため、河川維持管理計画の運用にあたっては、河川巡視、点検による状態把握、維持管理対策を長期間にわたり繰り返し、それら一連の作業の中で得られた知見を分析・評価して河川維持管理計画に反映していく PDCA サイクルの体系を構築し、適宜見直しを行います。また、状態把握の結果の分析や評価には確立された手法等がない場合が多く、河川維持管理計画の作成、あるいは見直しに当たっては、必要に応じて学識経験者等の助言を得られるように体制の整備等に努めるものとします。

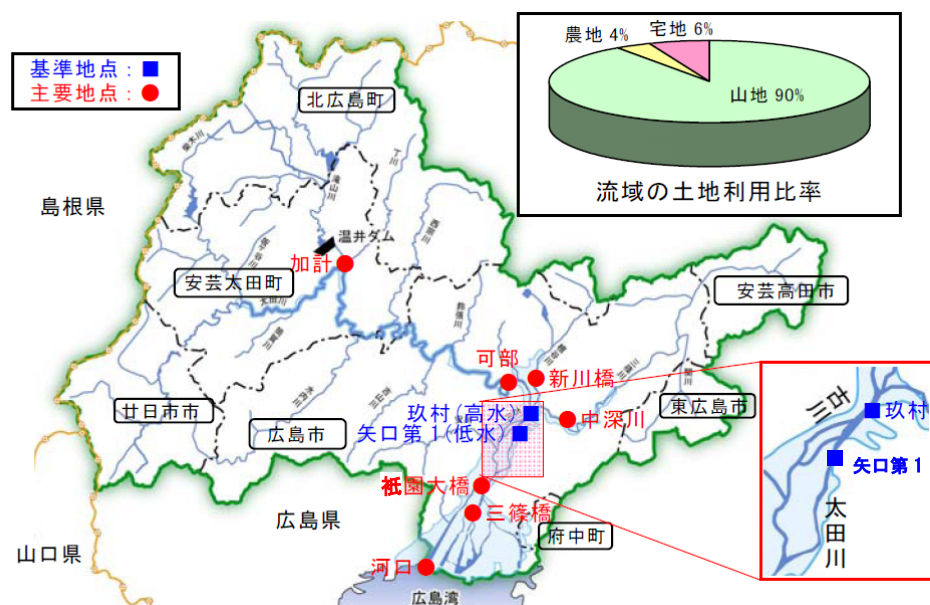
図 2-1-1 太田川水系流域図

太田川は広島県の西部に位置する幹川流路延長 103km、流域面積 1,710km²の一級河川です。その源は廿日市市吉和の冠山(標高 1,339m)に発し、中上流部で柴木川、筒賀川、滝山川、水内川等の支川を集めて流下し、広島市安佐北区可部町付近で根谷川、三篠川を合流します。その後、はん濫原として形成された平地部を南南西に流れ、広島デルタの扇頂部に達して旧太田川を分流し太田川放水路となり、広島市街地の西を流れて広島湾に注いでいます。また、放水路が建設される以前に本川であった旧太田川は、広島市街地の中でさらに京橋川、猿候川、天満川、元安川を分流しており、広島市街地は典型的なデルタ地形の上に成り立っています。

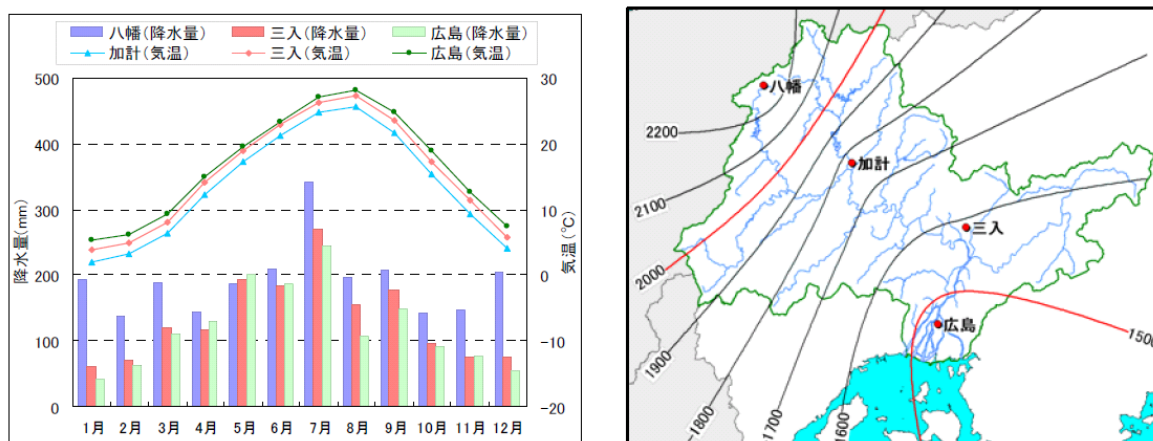
図 2-2-1 太田川流域の気候

流域の気候は、上流は山の尾根が北東-南西方向に長く伸びていることから、冬季は北西季節風を受ける多雪域、夏季は梅雨や台風の雨が集中する多雨域となっており、年間を通じて中国地方で最も降雨の多い地域(年平均約 2,400mm)です。一方、下流デルタ域は夏冬ともに雨が少なく(年平均約 1,600mm)、瀬戸内海式気候を示しています。

(左：主要地点の近 10 ヶ年の月別平均降水量、右：流域の平均年降水量分布)

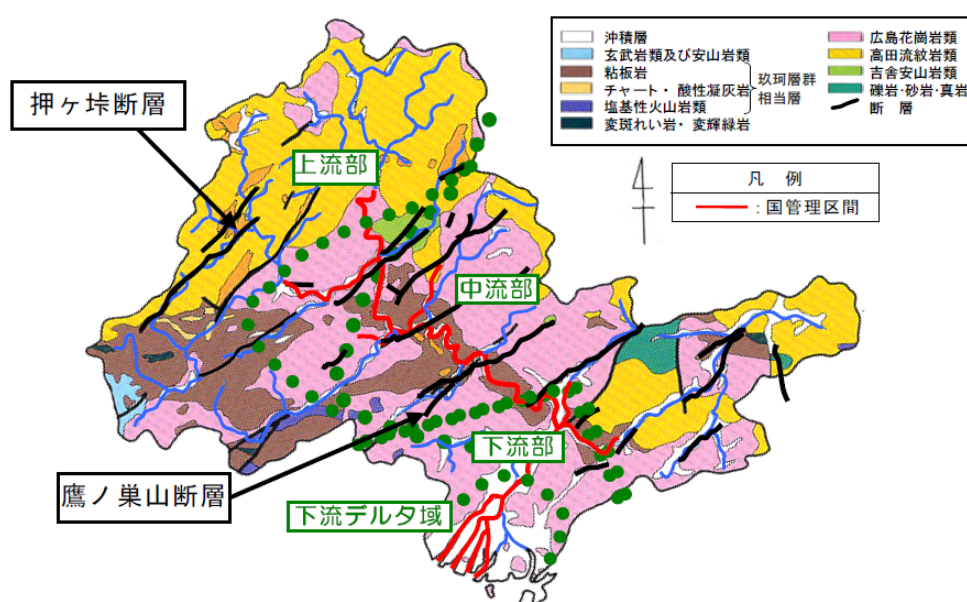
図 2-3-1 太田川流域の地質図

流域の地質は、上・中流部は中生代白亜紀の高田流紋岩類、広島花崗岩類が広く分布し、本川最上流部と中流部の本川沿いに古生代ペルム紀と中生代ジュラ紀に形成された粘板岩が分布しています。その広島花崗岩類は、地表面から数m程度の深さまで風化によって「マサ土」と呼ばれる砂質土になっている場合が多く、下流の平野部では軟弱な砂・シルト互層が主体の沖積層となっています。

鷹ノ巣山断層以西は断層の存在が地質学的に確認されており、これに適従して生じたケルンバット(断層小丘)とケルンコル(断層鞍部)の地形がみられます。

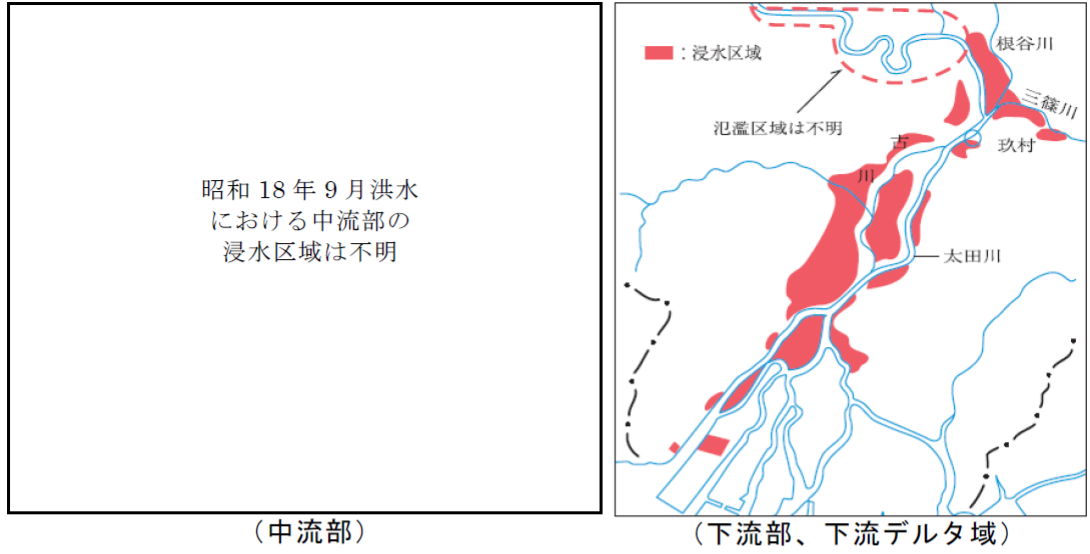
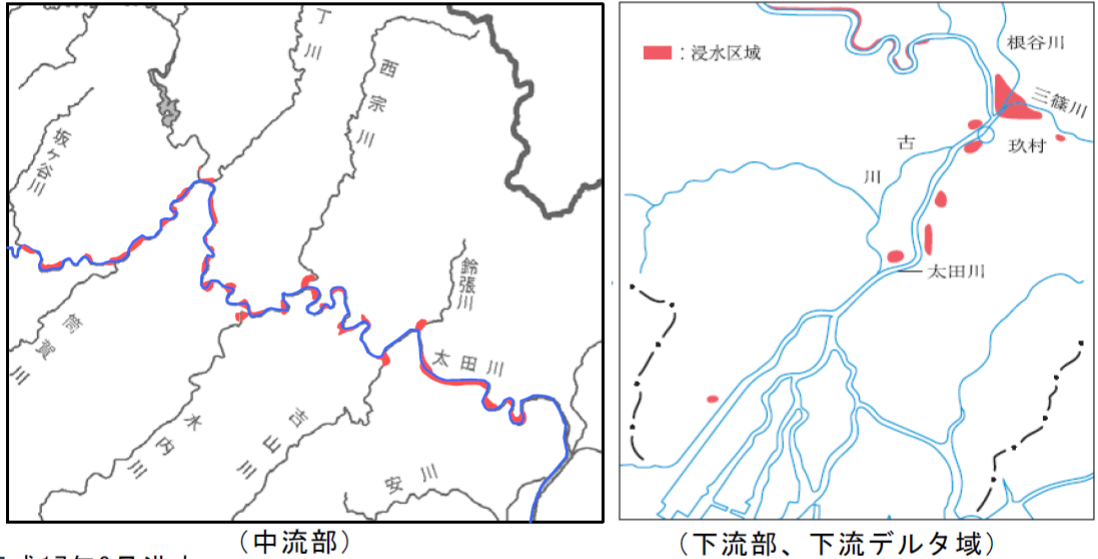
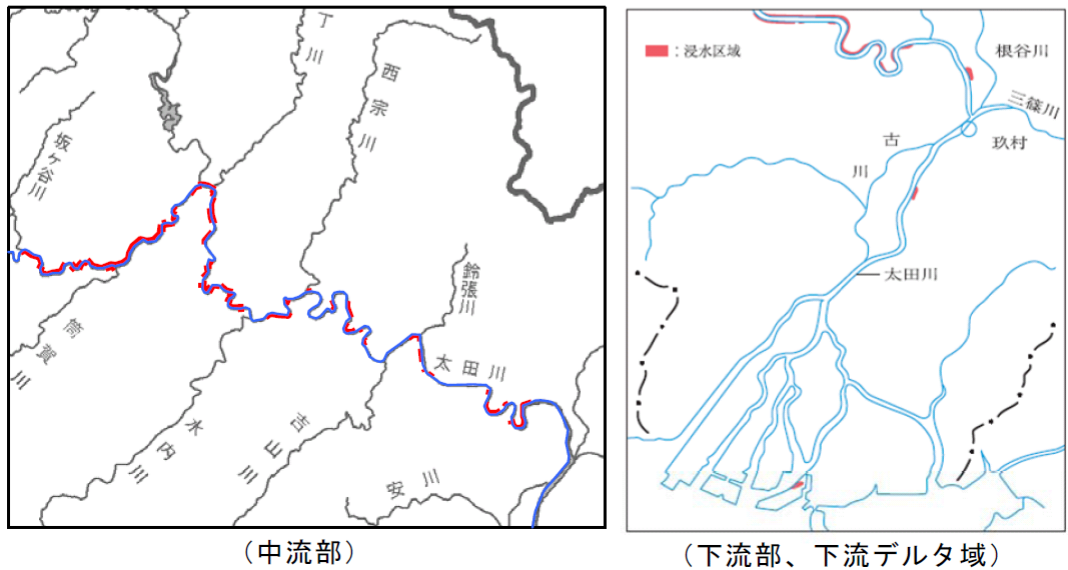
図 2-3-2 既往の洪水による浸水範囲

昭和18年9月洪水

昭和47年7月洪水

平成17年9月洪水

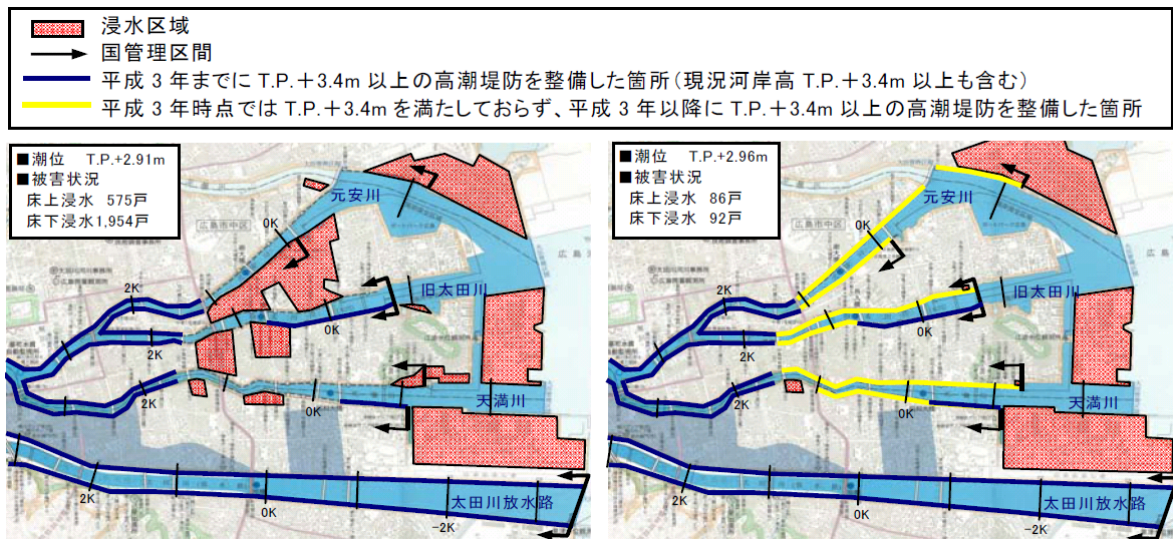
図 2-3-3 既往の高潮による浸水範囲

高潮発生年月日と発生原因(台風名)	最高潮位(T.P.m)	偏差(m)	検潮所	被害の実態	
昭和8年10月20日	—	2.58	不明	宇品	不明
昭和9年9月9日	—	不明	〃	—	家屋全半壊 690戸 浸水 378戸 船舶所有沈没・流失 234隻
昭和17年8月27日	周防灘	3.30	1.00	潮位は痕跡より推定	家屋全半壊 1,159戸 浸水 21戸
昭和18年9月20日	26号	2.30	不明	〃	家屋全半壊 471戸 浸水 574戸 船舶所有沈没・流失 16,128隻
昭和25年9月13日	キジア	2.33	〃	宇品	床上浸水 410戸 床下浸水 2,804戸
昭和26年10月15日	ルース	1.78	1.90	〃	家屋全半壊 226戸 浸水 4,540戸 船舶所有沈没・流失 53隻
昭和29年9月26日	洞爺丸	2.70	1.30	江波	床上浸水 256戸 床下浸水 2,953戸
昭和30年10月1日	ルイズ	2.69	1.00	〃	床上浸水 361戸 床下浸水 2,633戸
昭和51年9月13日	17号	2.38	1.0	〃	床下浸水 66戸
昭和53年9月15日	18号	2.78	0.9	〃	床下浸水 16戸
平成3年9月27日	19号	2.91	1.81	〃	床上浸水 575戸 床下浸水 1,954戸
平成11年9月24日	18号	2.74	1.84	〃	床上浸水 216戸 床下浸水 202戸
平成16年8月30日	16号	2.78	1.79	〃	床上浸水 1戸 床下浸水 16戸
平成16年9月7日	18号	2.96	2.09	〃	床上浸水 86戸 床下浸水 92戸

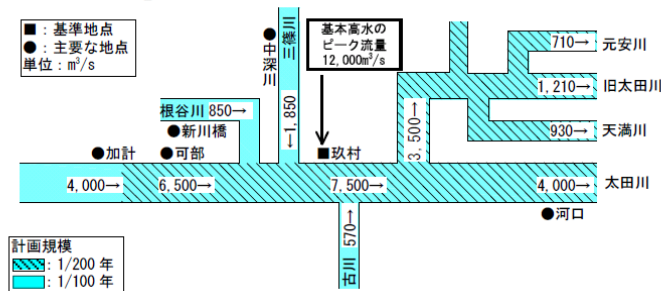
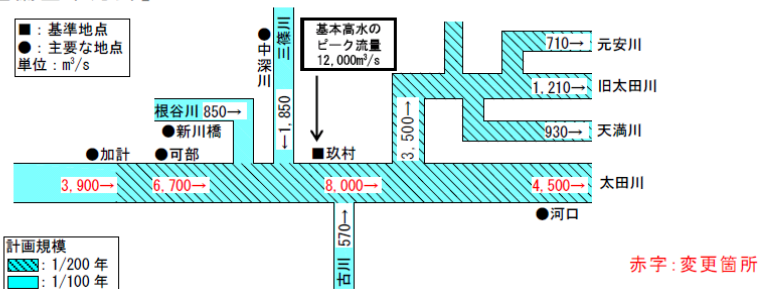
図 2-3-4 工事実施基本計画と河川整備基本方針の流量配分

そして、平成9年の河川法の改正により、工事実施基本計画に代わり、基準地点玖村の基本高水のピーク流量は12,000m³/sのまま、洪水調節施設により4,000m³/sを調節し、計画高水流量を8,000m³/sとする太田川水系河川整備基本方針を平成19年3月30日に策定しました。

【工事実施基本計画】

【河川整備基本方針】

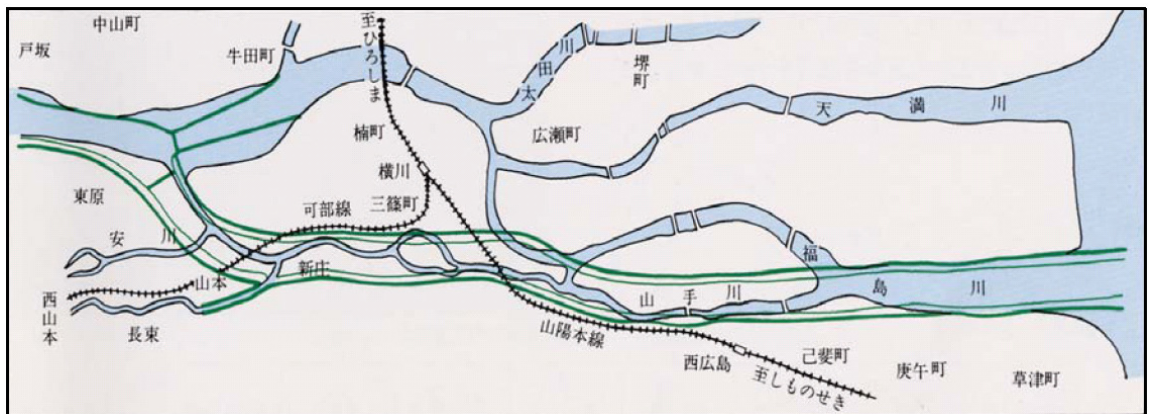
図 2-3-5 太田川放水路計画図

その後、継続的に地元との折衝・協議が行われ、昭和26年に用地問題の一部解決により、太田川放水路における工事が本格的に再開されました。昭和29年には用地や漁業補償問題もほぼ解決し、放水路の掘削及び築堤・埋立工事が進められました。

そして、昭和36年には大芝水門、祇園水門の建設に着手し、昭和42年に現在の太田川放水路が概成しました。

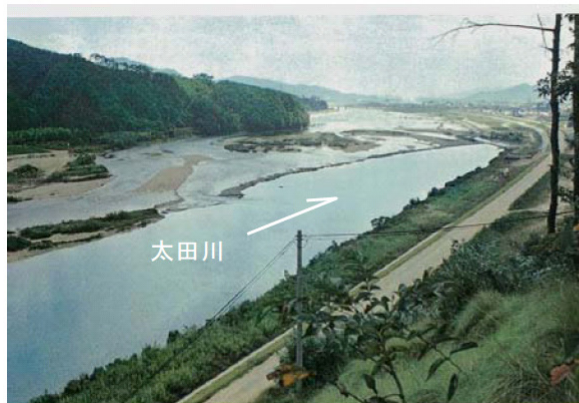
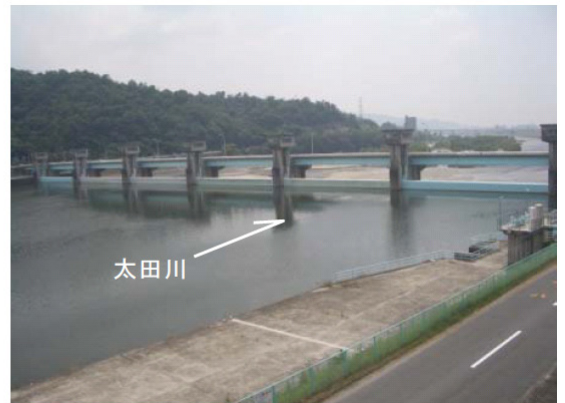
図 2-3-6 高瀬堰の建設前後の状況

建設前(昭和46年9月)

建設後(現在)

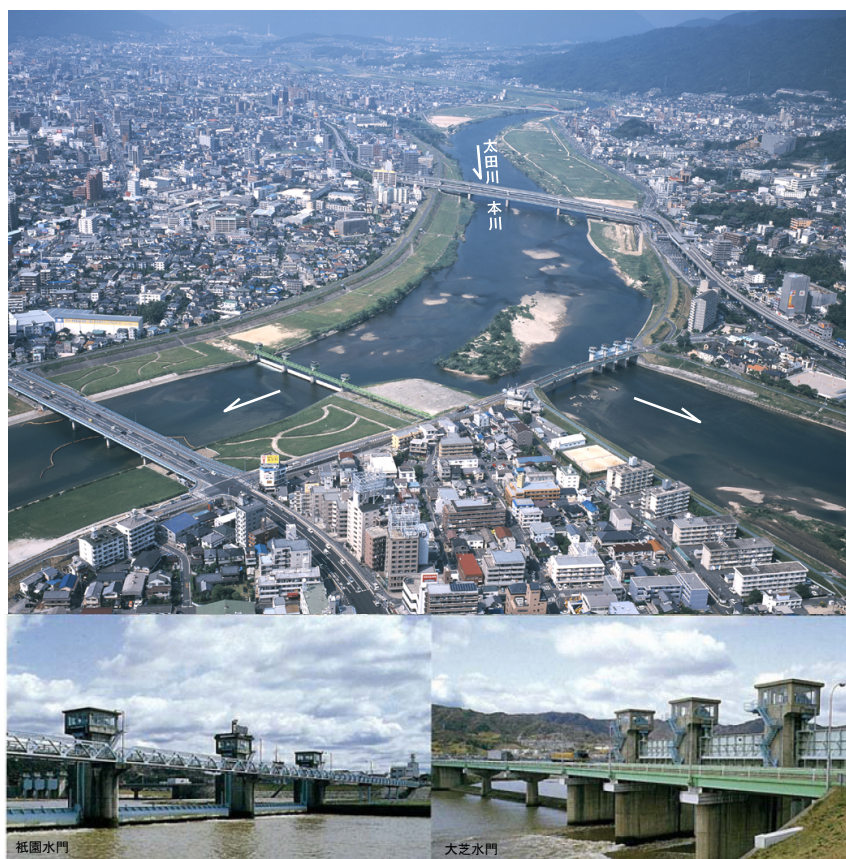
図 2-3-7 現在の分派地点の状況

祇園水門

大芝水門

市内派川と太田川放水路の分派機能を有する祇園水門（昭和 39 年完成）・大芝水門（昭和 40 年完成）は、施設の老朽化（機械施設の劣化）が進んでいます。特に、祇園水門では、潮位の影響を受け、扉体内部の発錆や腐食の拡大が確認されています。

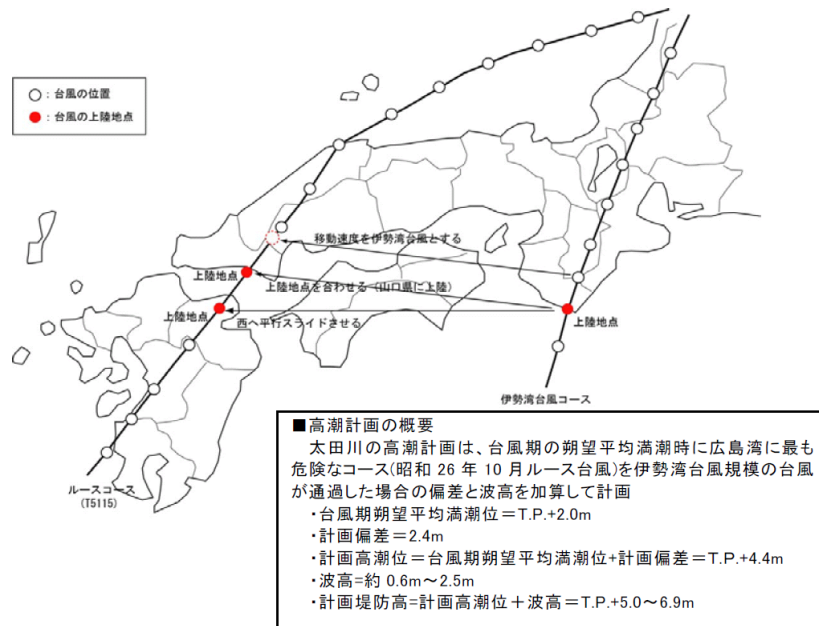
図 2-3-8 高潮計画の概要及び過去の台風の経路

この計画では、ルース台風のコースを伊勢湾台風規模の台風が通過した場合を想定し、天文潮位及び台風による偏差を考慮して、計画高潮位を T.P. +4.40m としました。

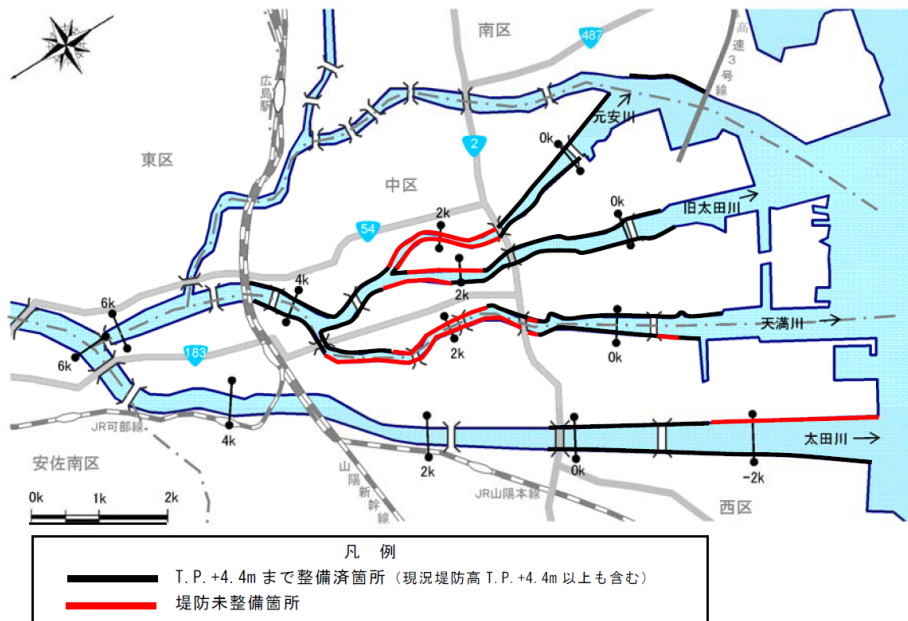
図 2-3-9 高潮堤防の整備状況

以後、この計画に基づき高潮堤防を段階的に整備してきました。しかし、平成 3 年、11 年、16 年と度重なる高潮による被害が発生したため、現在、これらの再度災害防止を目的とした堤防高 T.P. +3.4m までの整備を重点的に実施しています。

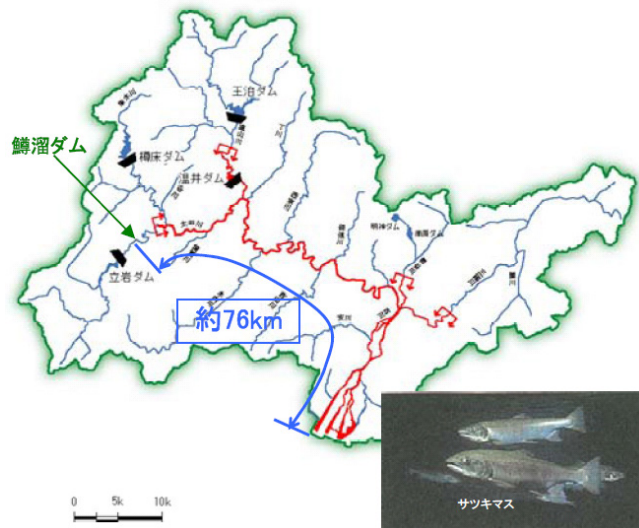
図 2-4-1 太田川本川のサツキマスの遡上可能区間

太田川本川では、平成5年から「魚ののぼりやすい川づくり推進モデル事業」により、取水堰における魚道の改築等を進めてきました。その結果サツキマスが河口から76kmの地点にある鱒溜ダム下流まで遡上していることが確認され、河道の連続性の高い河川となっています。

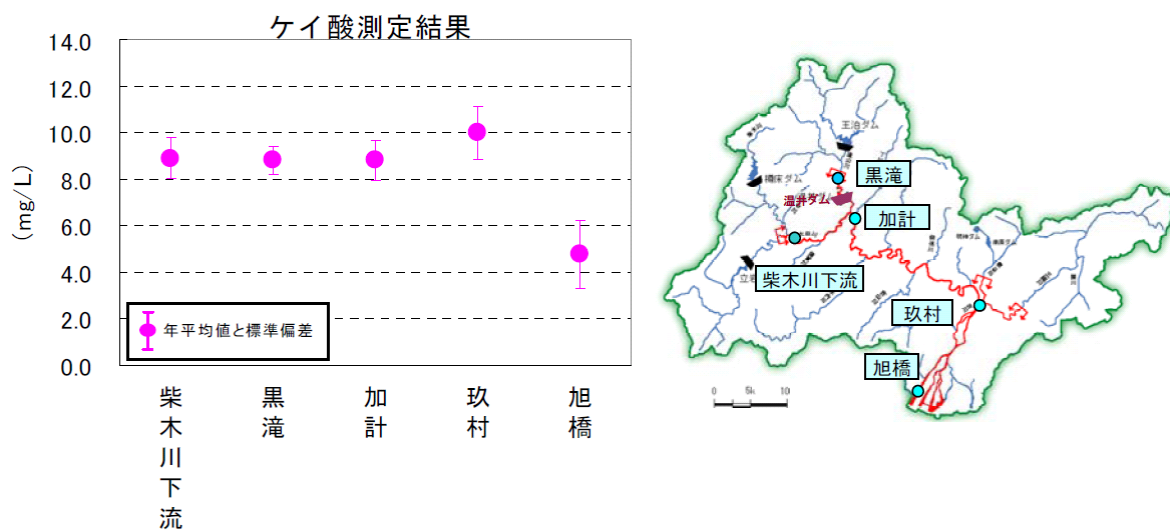
図 2-4-2 太田川水系におけるケイ酸の測定地点と測定結果(平成 21 年度)

太田川河川事務所では、太田川から広島湾へ供給される栄養塩の量を把握するため、ケイ酸等の測定を行っています。

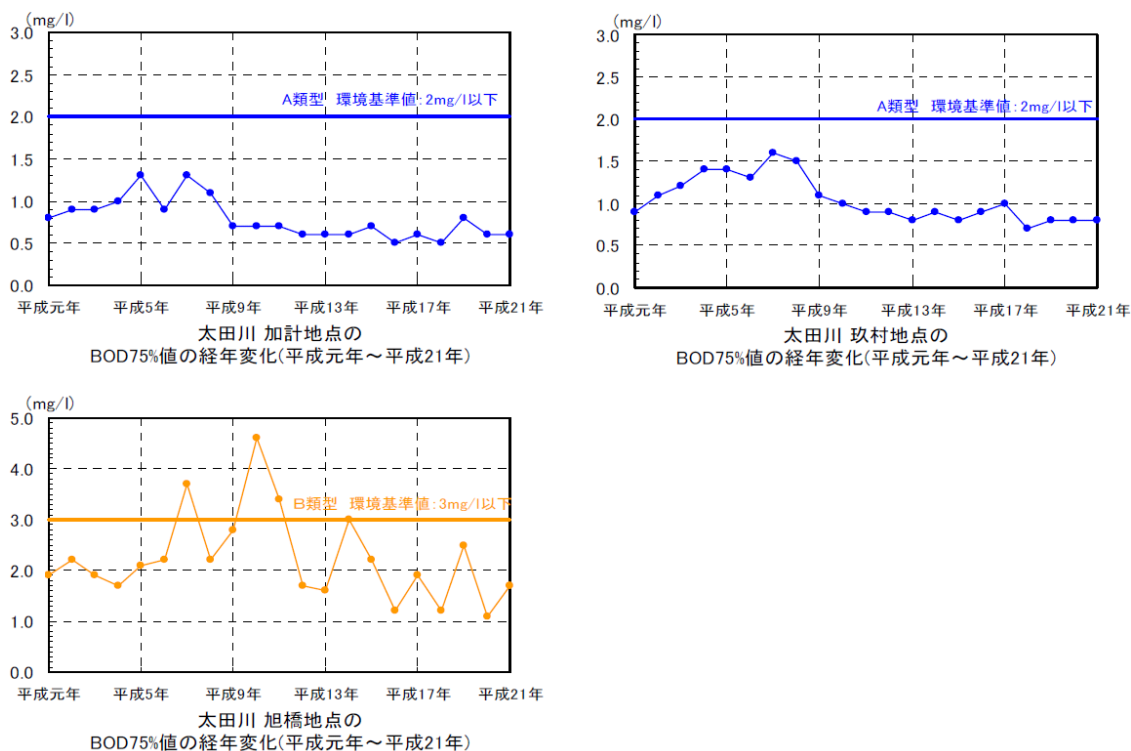
図 2-4-4 太田川水系における主な地点における水質の経年変化状況

太田川国管理区間においては、公共用水域等の水質調査として16地点で水質観測を行っています。BOD75%値については、平成10年頃までは一部の地点で環境基準値を上回ることもあったが、近年ではいずれの地点でも環境基準を満足し、概ね良好な水質が保持されています。

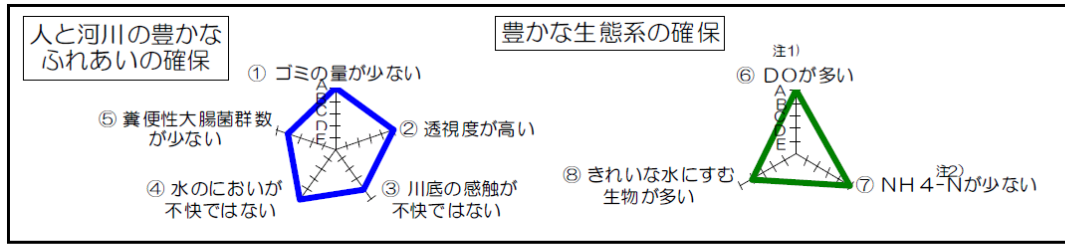
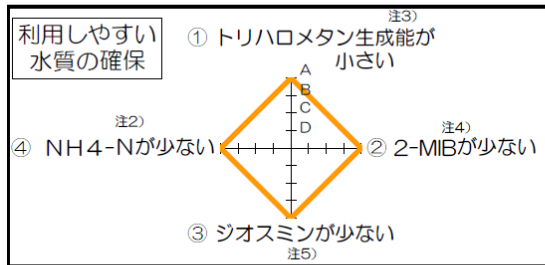
図 2-4-5 太田川水系における「新しい水質指標」の調査結果例

平成21年に太田川水系で実施した調査結果では、概ね良好な結果が得られています。

注1) 「DO」とは、水中に溶け込んでいる酸素の量を示します。数値が大きいほど水質が良いとされています。
 注2) 「NH₄-N」とは、アンモニウム態窒素のことで、数値が小さいほど水質が良いとされています。
 注3) 「トリハロメタン生成能」とは、塩素と反応するとトリハロメタンを生成するような有機物の濃度を示す値です。なお、トリハロメタンは、発ガン性が確認されたことによって、水質基準が決められた初めての有害化学物質ですが、「トリハロメタン生成能」の濃度が、浄水後の水道水中のトリハロメタン濃度と一致するものではありません。
 注4) 「2-MIB」とは、「2-メチルイソボルネオール」のことで、カビ臭の原因物質の一つです。
 注5) 「ジオスミン」とは、「2-MIB」と同様に、カビ臭の原因物質の一つです。

(矢口川上流地点：平成 20 年)

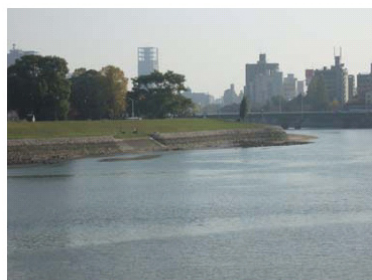
市内中心部の基町地区(元安川)には、平和記念都市広島を象徴する原爆ドームや平和記念公園があり、これらの施設の上流には基町環境護岸が整備されています。昭和54年から昭和58年にかけて整備された基町環境護岸は都市と河川の景観の調和を考慮した先駆的事例です。

基町環境護岸（下流デルタ域）

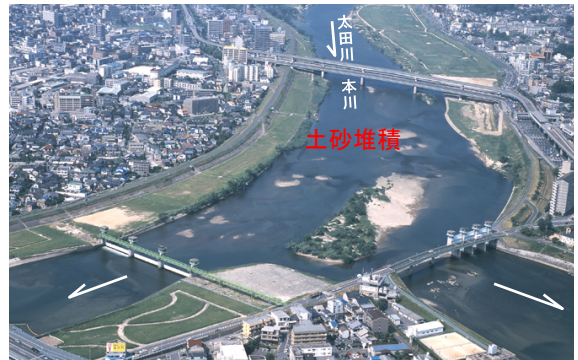
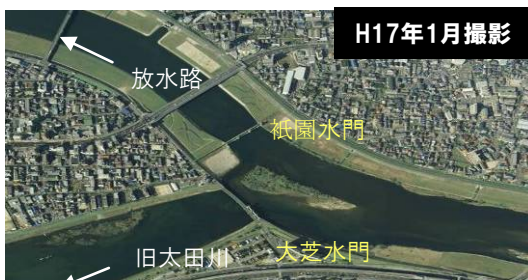
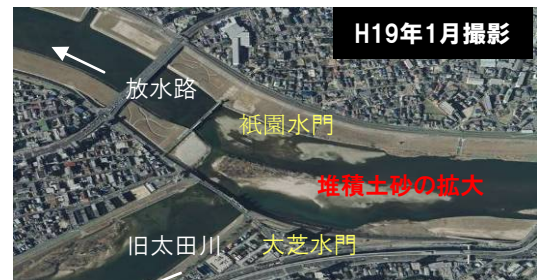
図 3-1-1 分派地点の土砂堆積状況

(平成 17 年)

(平成 19 年)

しかし、分派地点では、複雑な流れにより河床変動が生じて、堆積土砂が洪水時の分派量に影響を与えると同時に、局所的な洗掘により河川管理施設に破損が生じるおそれがあります。

そのため、洪水時の流量や水位の観測、定期縦横断測量、洪水後の横断測量等を行い、洪水時の分派量および洪水による河床変動状況を把握し、適正な分派量を維持するための対策を検討・実施する必要があります。

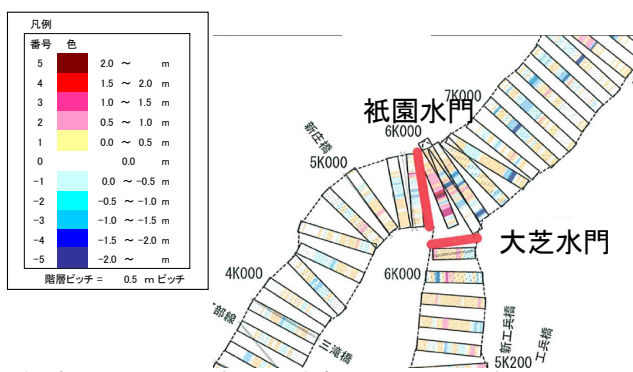
図 3-1-2 分派周辺の複雑な河床変動の状況

(平成 17 年 9 月洪水前後の河床変動状況。分派地点周辺では、深掘れ箇所と堆積箇所が複雑に入り組んでいる)

祇園・大芝水門上流の河床の変化に対しては、堆積土砂が分派量に影響を与えたり、局所的な洗掘により河川管理施設に破損が生じないように、河床変化を把握します。

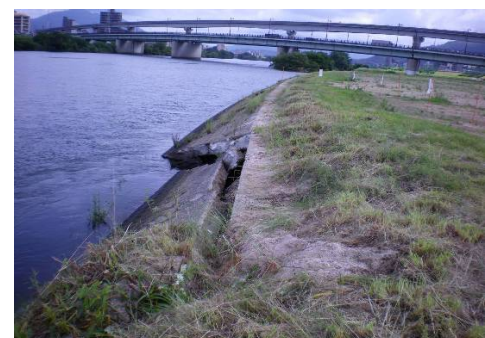
図 3-1-3 局所的洗掘による損傷例 (対策済)

洗掘により崩壊した低水護岸 (太田川 6K600 付近)

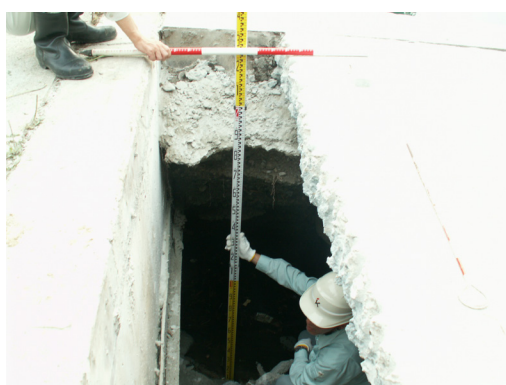
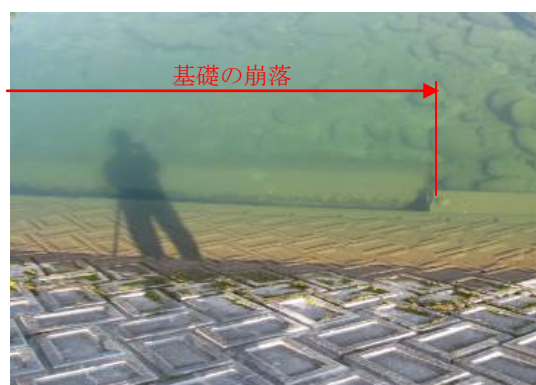
図 3-3-2 洗掘により河川管理施設が損傷した事例（対策済）

(護岸基礎下部より背面土砂が吸い出され、空洞化が発生：太田川 69K500 付近)

(護岸基礎の転倒：太田川 53K100 付近)

また、中流部では、河床勾配が急なため出水時の流速が速いことから、洗掘により護岸の崩壊が生じやすい状況にあります。そのため、平成 17 年 9 月洪水では、太田川中流部で 35 箇所の護岸の決壊や根固め流出など河川管理施設に大きな被害が生じました。

洗掘や深掘れについては深さ等による危険度が具体的な数値で示されていない状況であり、河川巡視等により洗掘による施設被害が確認されています。特に、護岸のり尻高が設計の基準となる旧計画河床高より 1 m 以上低下している区間では、洗掘による護岸等の損傷が懸念されます。そのため、状態把握と対策を検討していく必要があります。

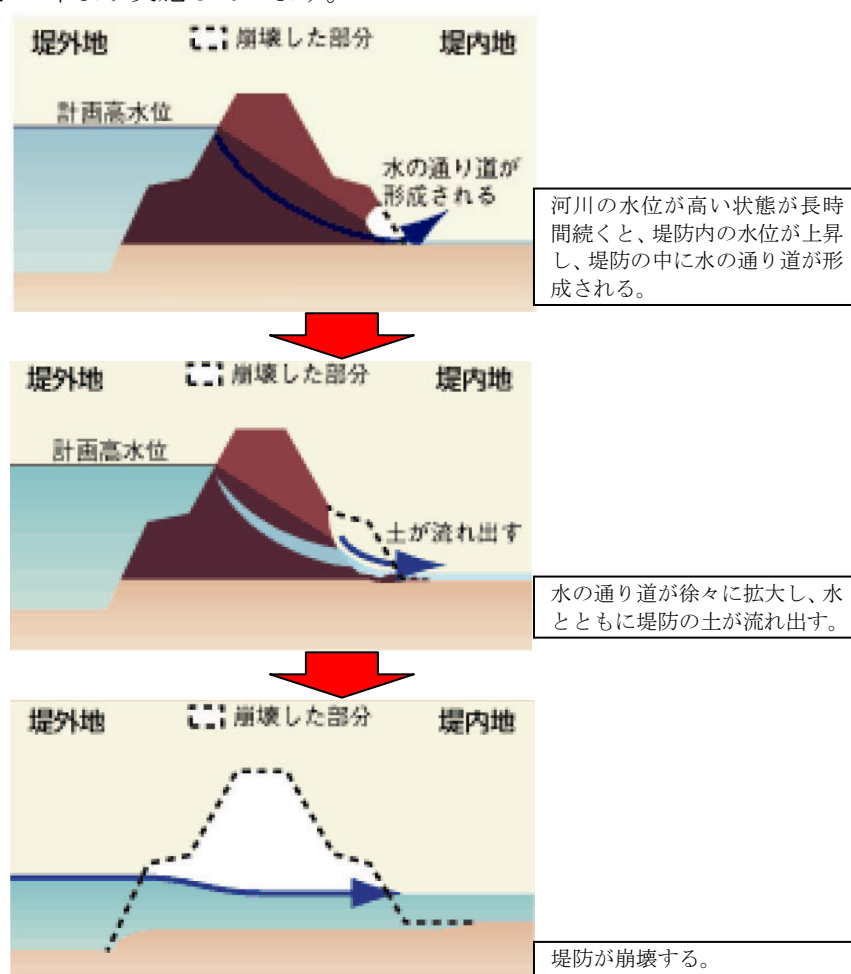
図 3-4-2 浸透による堤防崩壊のメカニズム

(河川堤防の詳細点検について：平成 18 年 9 月 28 日 国土交通省河川局治水課記者発表資料より)

堤防では、以下の事象により安全性が低下する場合があります。そのため、堤防の詳細点検を平成 15 年より実施しています。

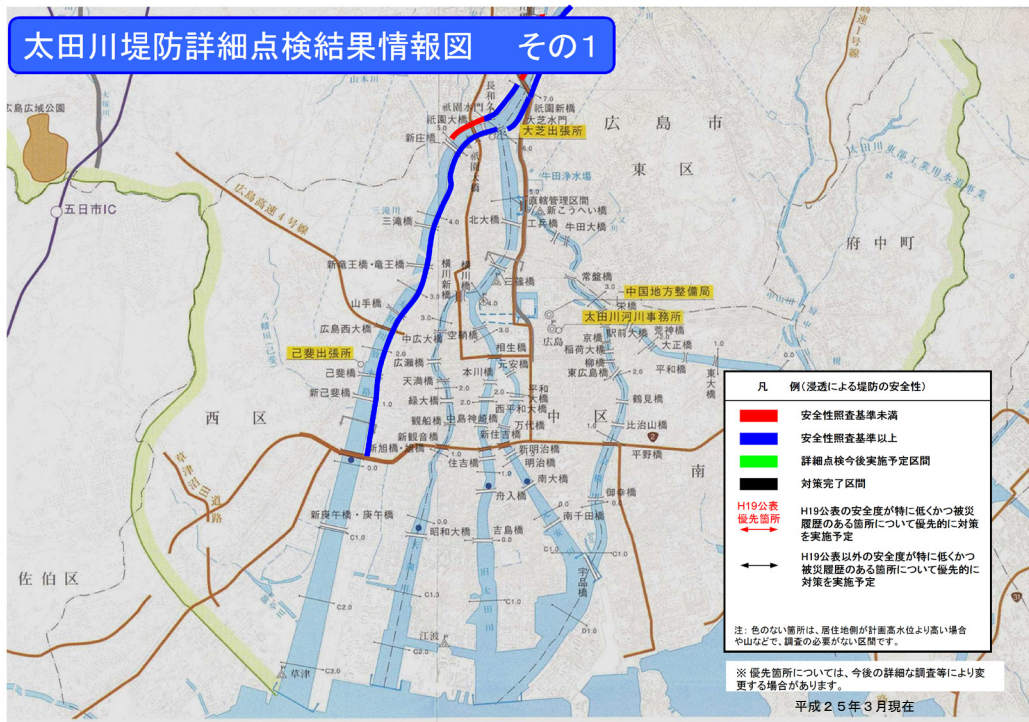
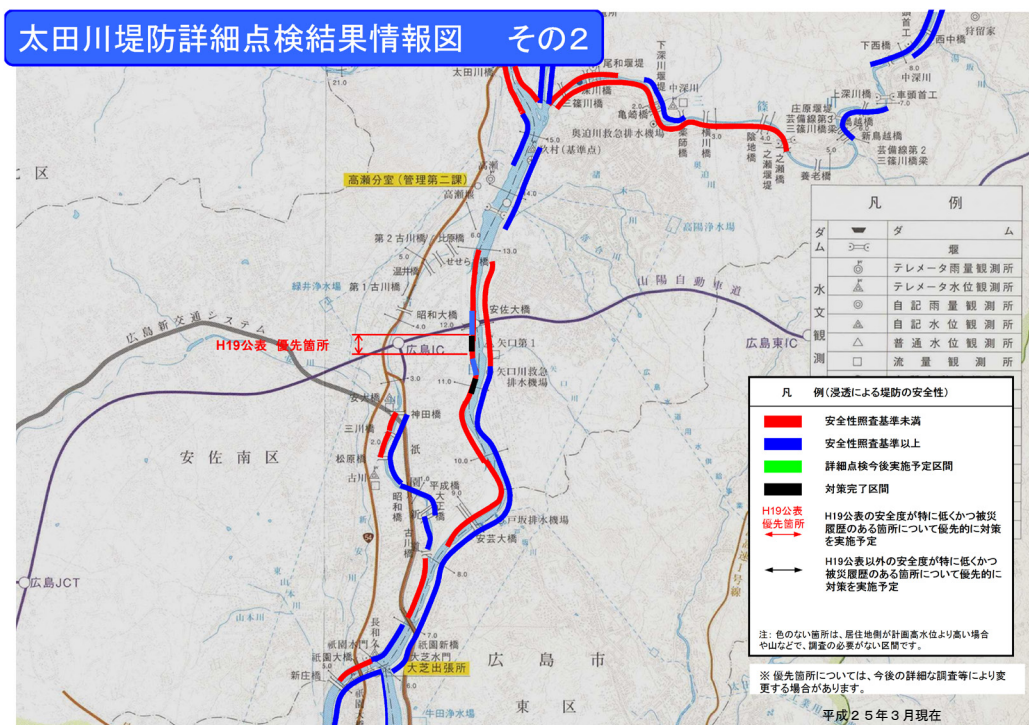
図 3-4-3 堤防詳細点検結果（太田川下流・古川）

堤防の詳細点検の結果、約 8.9km（太田川 8.3km、古川 0.6km）の区間で、浸透による堤防の安全性が不足していることが確認されました。

太田川堤防詳細点検により安全性照査基準未滿と判断された区間や、漏水が確認された樋門の周辺堤防の巡視は特に強化していきます。

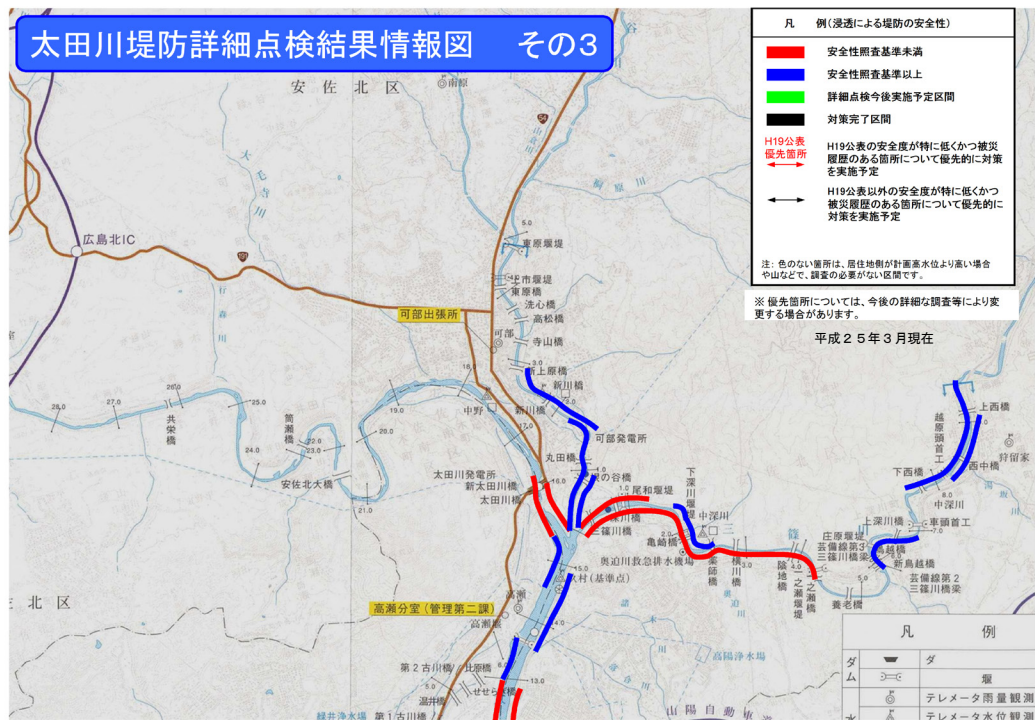
図 3-4-4 堤防詳細点検結果 (三篠川)

堤防の詳細点検の結果、約 5.5km の区間で、浸透による堤防の安全性が不足しています。

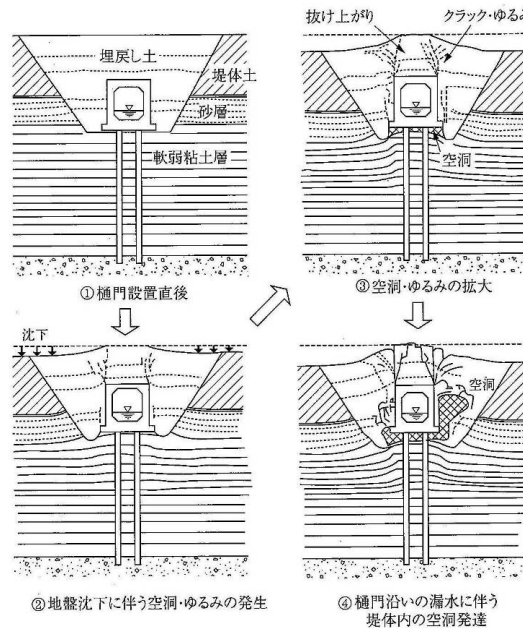
図 3-4-5 樋門の周辺堤防の空洞・クラック発生過程

堤防に設置される樋門等の河川構造物は、重量や剛性が土構造物である堤防と異なるため、両者の接合部を長期にわたり安定的に密着させることが困難であり、洪水に対して弱点となる場合があります。

水門・樋門は、堤防としての機能、逆流防止機能、取水・排水及び洪水の流下機能等を有し、治水上極めて重要な施設です。また、盛土構造物である堤防内に横断的に設けられる構造物であり、その境界面が浸透水の水みちになりやすく、漏水の原因となり堤防の弱点となりやすい施設でもあります。さらに、開閉装置の更新年次を迎えた施設も存在することから、経年的な劣化・老朽化による機能低下が懸念されています。

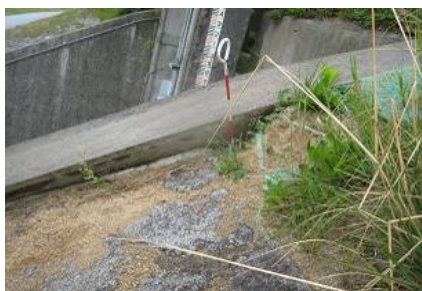
(胸壁と取付護岸のズレ)

しかし、堤防点検や出水期前の点検においても、樋門周辺の取付護岸で変状（ズレやクラック等）が多数確認されています。このため、堤防の安全性を確保する目的で、樋門周辺堤防の空洞化や水ミチの発生原因と状況の把握が必要になってきています。

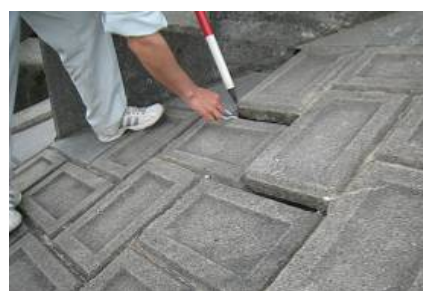
(取付護岸の沈下と空洞)

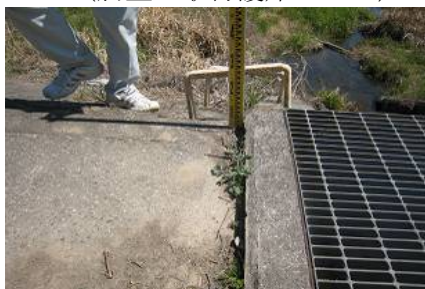
(小段天端の沈下)

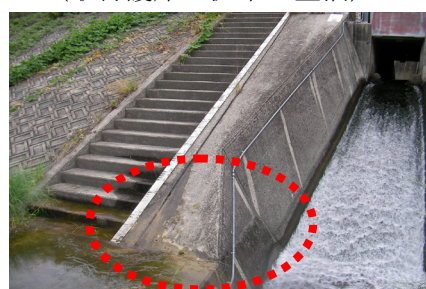
(胸壁と階段継目からの漏水)

(胸壁と階段継目からの漏水)

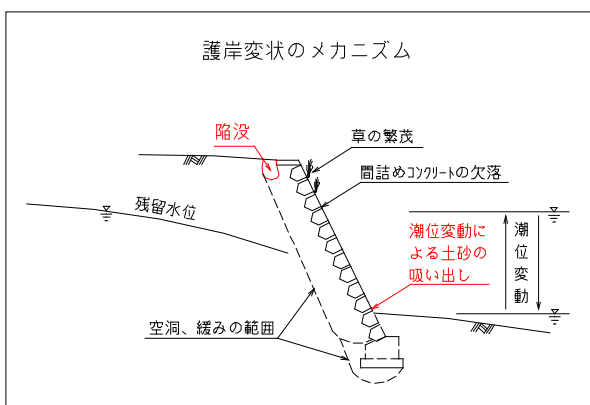
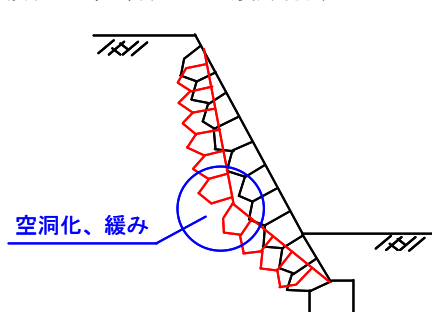
空洞化や緩みの進行により、以下に示すように①護岸が背面に陥没、②護岸基礎が沈下といった事象を誘発し、最終的に護岸崩壊が懸念されます。

①護岸が背面に陥没する場合

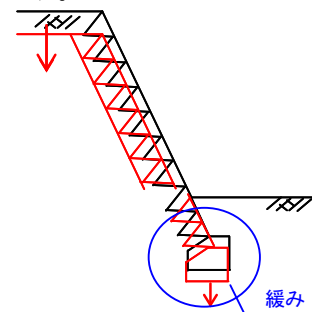
②護岸基礎の沈下

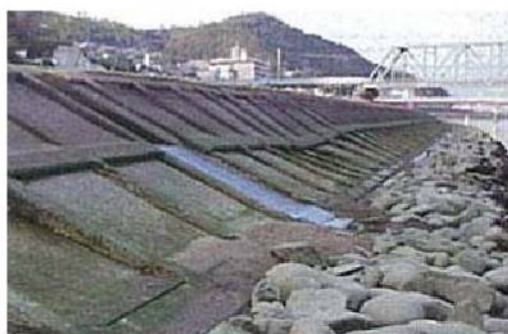
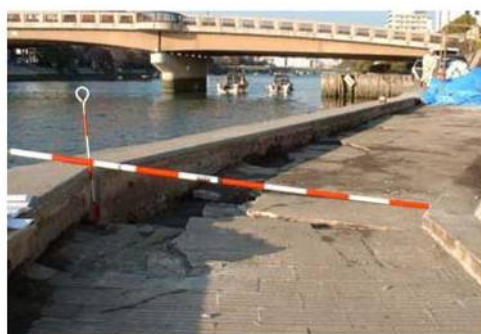
図 3-5-1 空洞化による損傷事例 (対策済)

空洞化により歪みが生じている護岸(放水路)

空洞化による天端の陥没(市内派川)

太田川下流デルタ域の放水路、市内派川の高潮護岸は、空洞化や老朽化によるコンクリートの劣化が進んでいます。

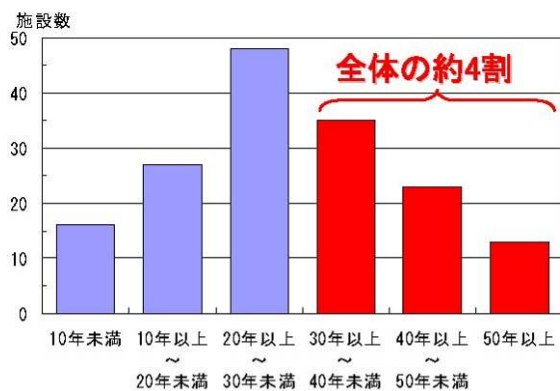
図 3-5-2 河川管理施設（水門、樋門等）設置後の経過年数

建設後の経過年数に着目すると太田川の河川管理施設の約40%が機器（扉体・巻上げ機）の信頼性による取替・更新年数（約30年）を超えており、作動不良等の機能低下が懸念されます。

※：30年は機器の信頼性による取替・更新年数により設定した。

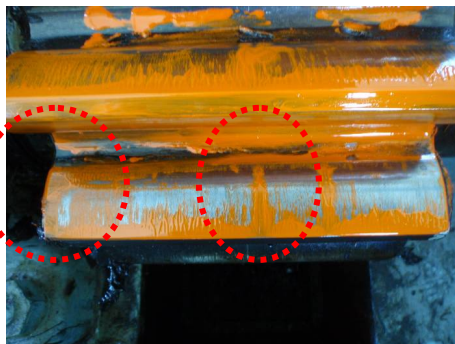
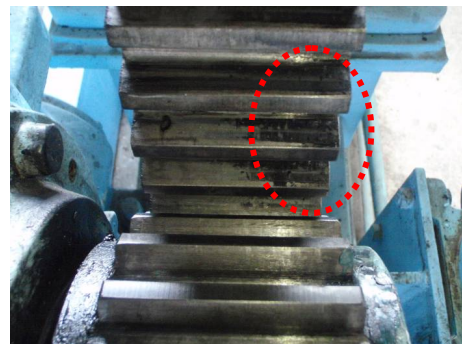
図 3-5-3 老朽化による樋門構造の不具合事例

施設の劣化・老朽化に伴い、巻き上げ機の作動不良やラック棒の曲がりによる開閉不良を招く恐れがあります。

歯当たりが悪く、点検用のペイントが付着したままとっている

歯当たりが悪く、局所的に過負荷状態となっている。進行すると、歯車の破損・変形により動作不良を起こし、ゲート操作が困難となる。

また、開閉装置の標準的な更新年数（信頼性による取替・更新年数：19年）（※）を超過した施設において、歯車の劣化損傷、噛み合わせの不具合などの損傷事例が確認されています。

開閉装置の損傷は、ゲートの動作不良に直接影響し、開閉困難な状態に陥ることから、予防的に施設の更新を行っていくとともに、更新にあたっては操作員の高齢化や担い手不足に伴う操作体制の未確保などに対応するため、施設の規模や背後地の状況等を踏まえフラップゲート化による危機対応能力の向上を図っていきます。

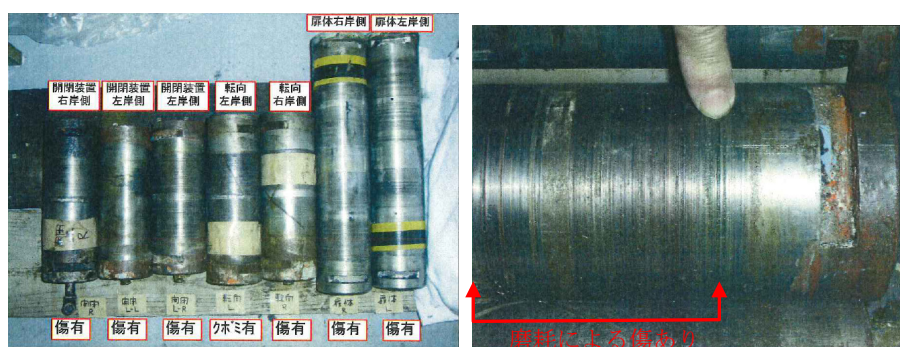
図 3-5-7 機能低下の事例（滑車の軸受けの磨耗）

(磨耗した滑車の軸受け部)

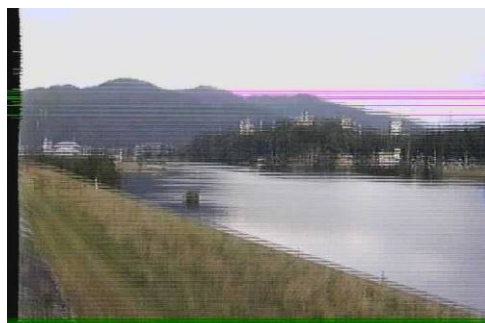
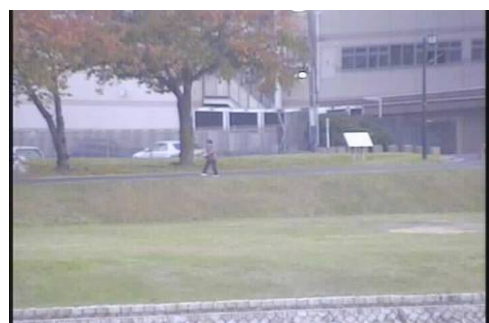
図 3-5-9 CCTV の機能低下の事例

カメラ装置劣化による画像の乱れ

ピント、色調不良

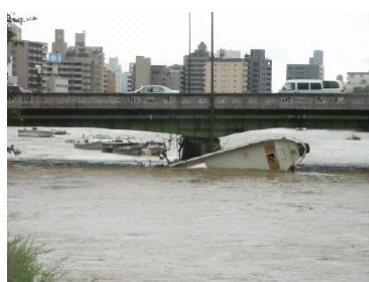
洪水時に船舶が流出して橋梁に塞き止められた場合には、水位上昇を引き起こし、はん濫被害をもたらすおそれがあるとともに、船舶が橋梁や護岸等に衝突した場合には、これらの施設が損傷するおそれがあります。

橋脚に引っ掛かったプレジャーボート

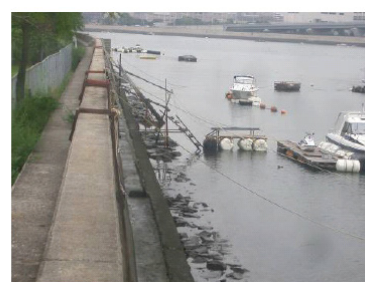
昇降梯子による河川護岸の損傷(元安川)

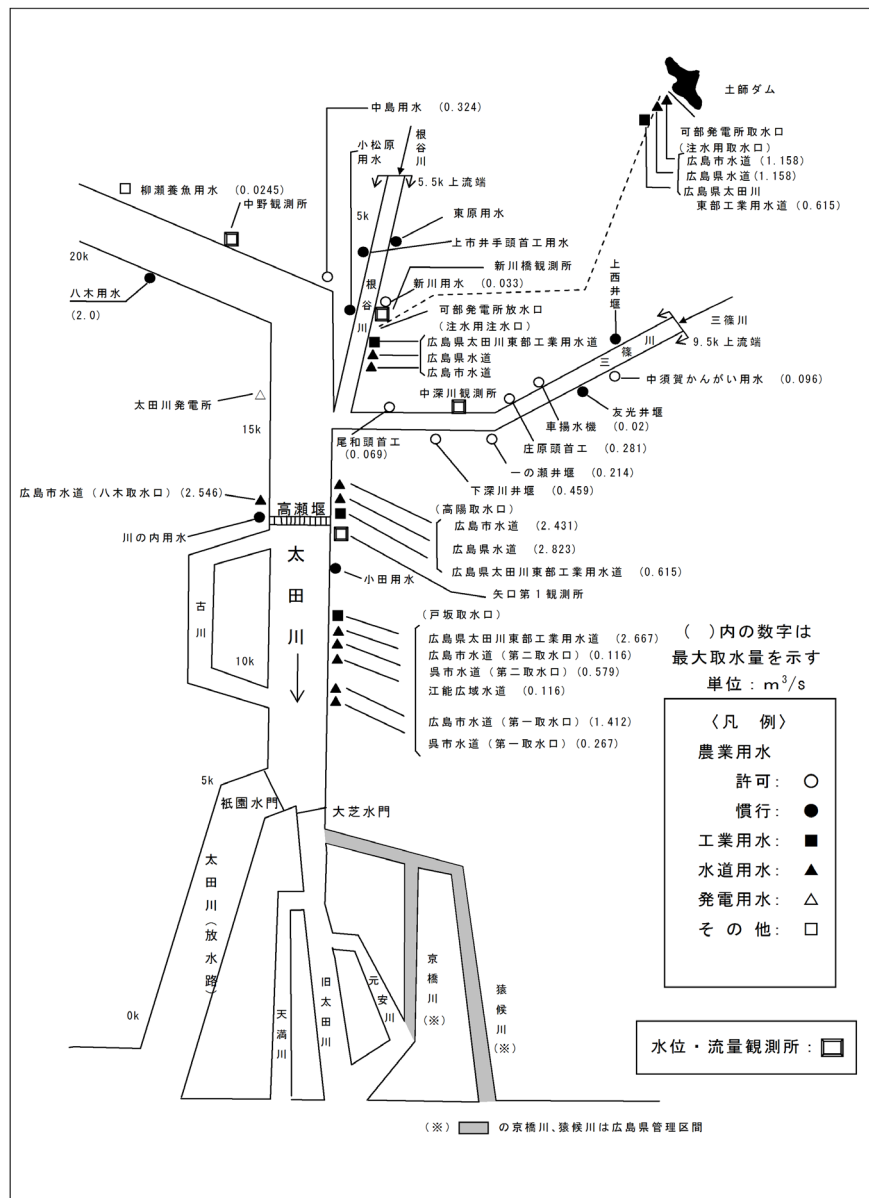
図 3-8-2 太田川水系の主な水利用状況（下流）模式図

(太田川水系河川整備基本方針：流水の正常な機能を維持するため必要な流量に関する資料より)

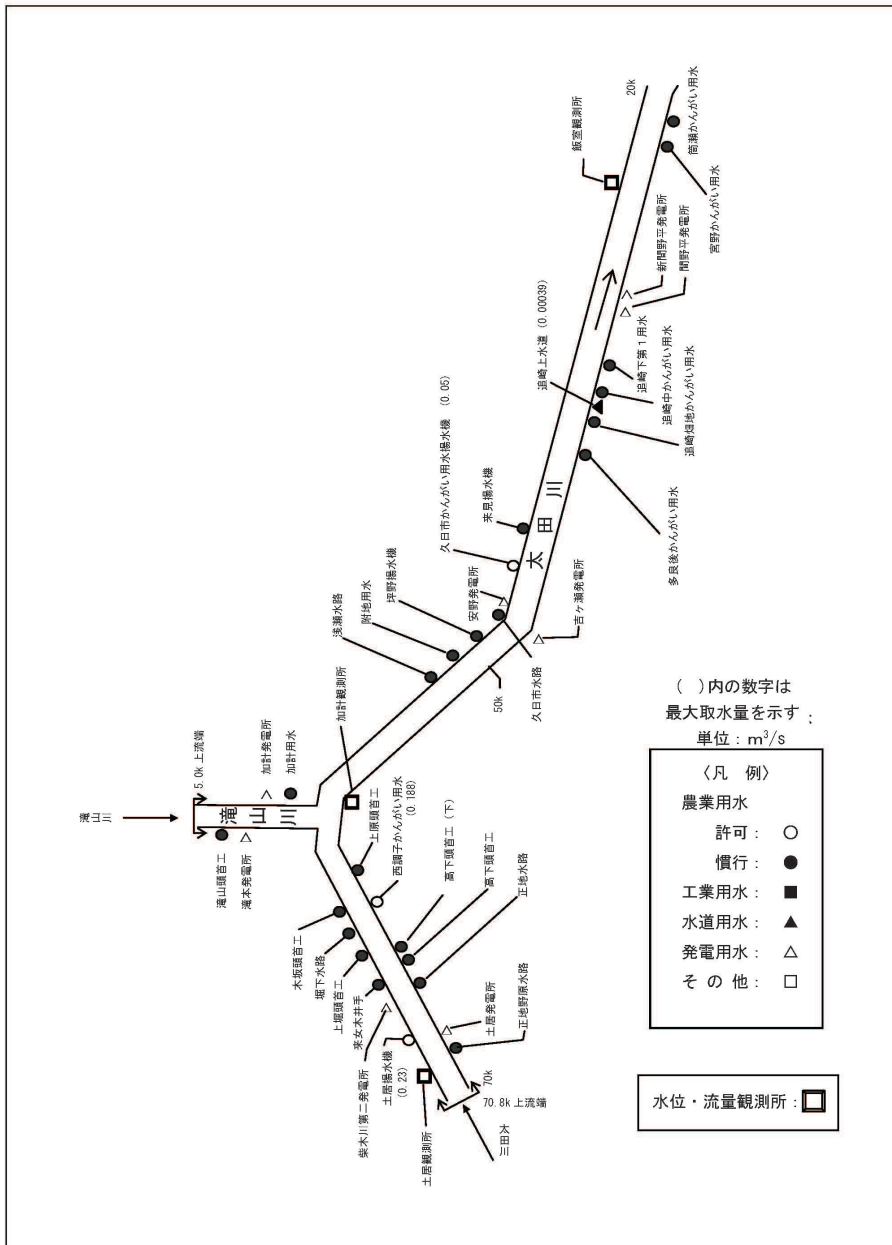
(太田川水系河川整備基本方針：流水の正常な機能を維持するため必要な流量に関する資料より)
 図 3-8-3 太田川水系の主な水利用状況（上流）模式図

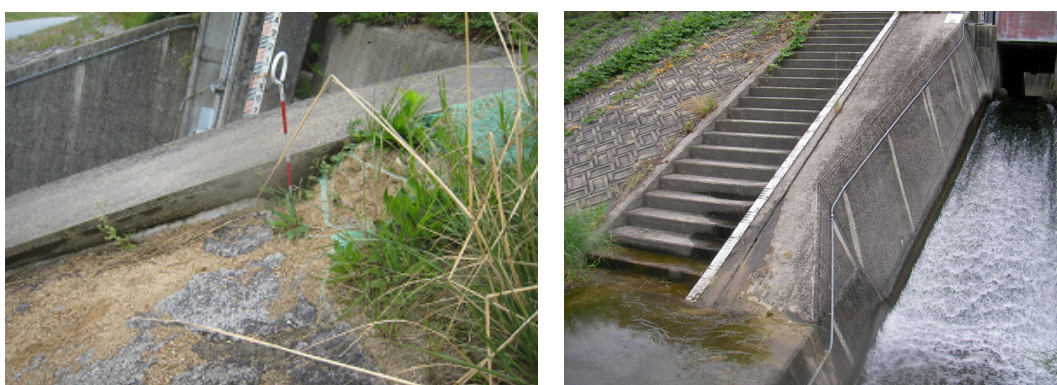
図 5-3-4 樋門等河川構造物周辺堤防の変状例

(樋門の胸壁と取付護岸のズレ)

さらに、樋門等河川構造物周辺では、堤防点検や出水期前点検等の結果により、空洞化進行の可能性があることから、堤防健全度の再評価、再調査を行い、必要な対策を実施していきます。

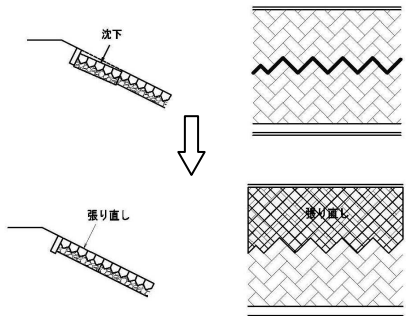
損傷状況	ブロック張りクラック（面的なもの）	ブロック積のクラック（水平方向）
補修工法	張替え

積み替え

これらの変状に対しては、「護岸点検のポイント(案)：平成23年3月 太田川河川事務所」により、原因把握や応急対策を行い、損傷の拡大防止を図っていきます。なお、対策工を選定するにあたっては、表5-3-1を参考にします。

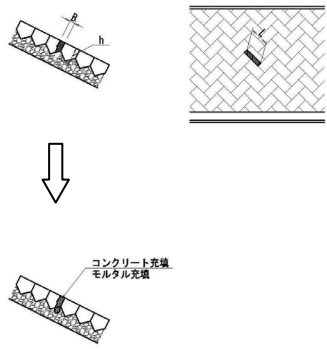
損傷状況	ブロック流出	ブロック欠損
補修工法	モルタル打設（注入・充填）

モルタル打設（注入・充填）

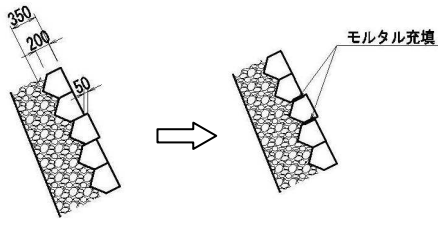
損傷状況	目開き（クラック）	石同士の凹凸
補修工法	モルタル間詰め（注入・充填）

モルタル間詰め（注入・充填）

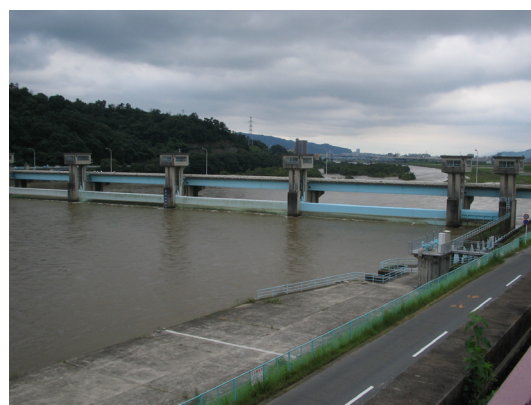
A 土木構造部分

洪水時、高瀬堰周辺の水の流れは複雑で治水上の弱点になりやすい傾向があります。

太田川においては、洪水の安全な流下を図るとともに、水道用水、かんがいを目的とした高瀬堰が設置されており、治水・利水上、極めて重要な施設となっています。このため、高瀬堰については、堰としての機能が確実に保全されるよう、既定の点検要領等に基づき必要な点検・補修等を行うとともに、ライフサイクルコストの低減に向けて効率的な補修・更新等を行います。

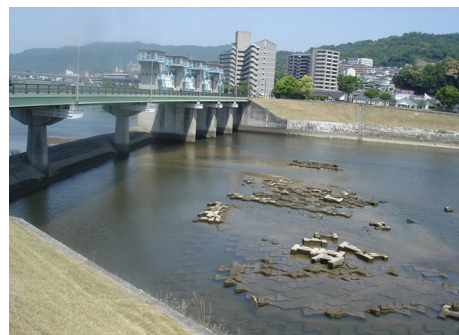
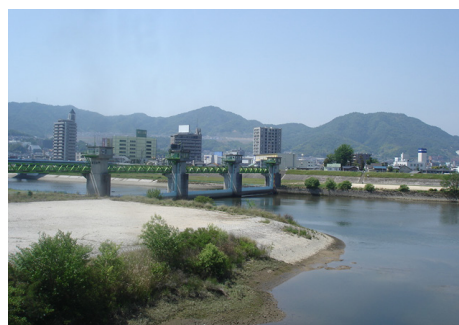
A 土木構造部分

洪水時、水門周辺の水の流れは複雑で治水上の弱点になりやすい傾向があります。このため、出水期前等の点検にあたっては、本体、水叩き、護床工等の土木施設の点検を的確に実施し、適正な分派に係る水門としての機能に支障をきたすような異状が確認された場合は補修等の対応を行うなど、適切に維持管理を行います。

太田川においては、洪水の安全な流下を図るとともに、洪水時の適正な分派を目的とした祇園・大芝水門が設置されており、治水・利水上、極めて重要な施設となっています。このため、祇園・大芝水門については、水門としての機能が確実に保全されるよう、既定の点検要領等に基づき必要な点検・補修等を行うとともに、ライフサイクルコストの低減に向けて効率的な補修・更新等を行います。
