河川維持管理計画
＜太田川水系（国管理区間）＞

平成25年3月

中国地方整備局
太田川河川事務所

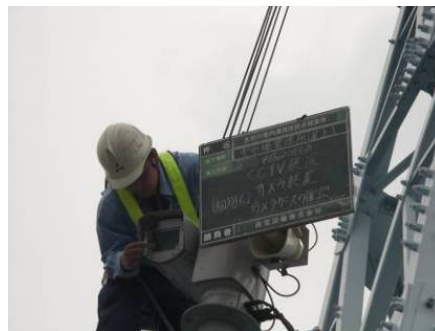
CCTV カメラ点検状況

「電気通信施設点検基準（案）」に基づき、電気通信施設を構成する機器ごとの特性に応じて、適切に点検を行い、機能を保全していきます。計画的に行う点検により発見された要補修箇所について部品交換等を実施していきます。

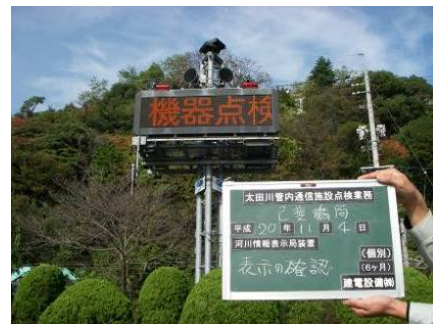
図 5-3-7(2) 電気設備の点検

放流警報装置点検状況

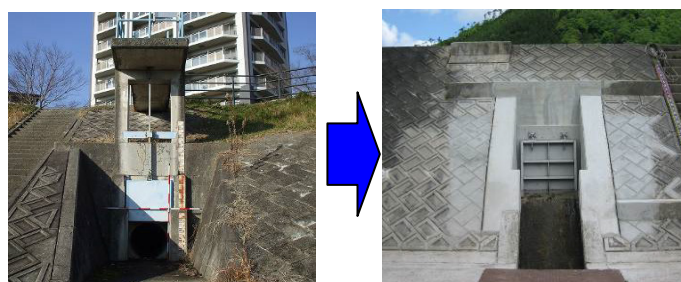
図 5-3-9 樋門のフラップゲート化

現在の施設状況
(鋼製スライドゲート)

対策後のイメージ
(フラップゲート)

また、開閉装置の標準的な更新年数（信頼性による取替・更新年数：19年）（※）を超過した施設において、歯車の劣化損傷、噛み合わせの不具合などの損傷事例が確認されています。

開閉装置の損傷は、ゲートの動作不良に直接影響し、開閉困難な状態に陥ることから、予防的に施設の更新を行っていくとともに、更新にあたっては操作員の高齢化や担い手不足に伴う操作体制の未確保などに対応するため、施設の規模や背後地の状況等を踏まえフラップゲート化による危機対応能力の向上を図っていきます。

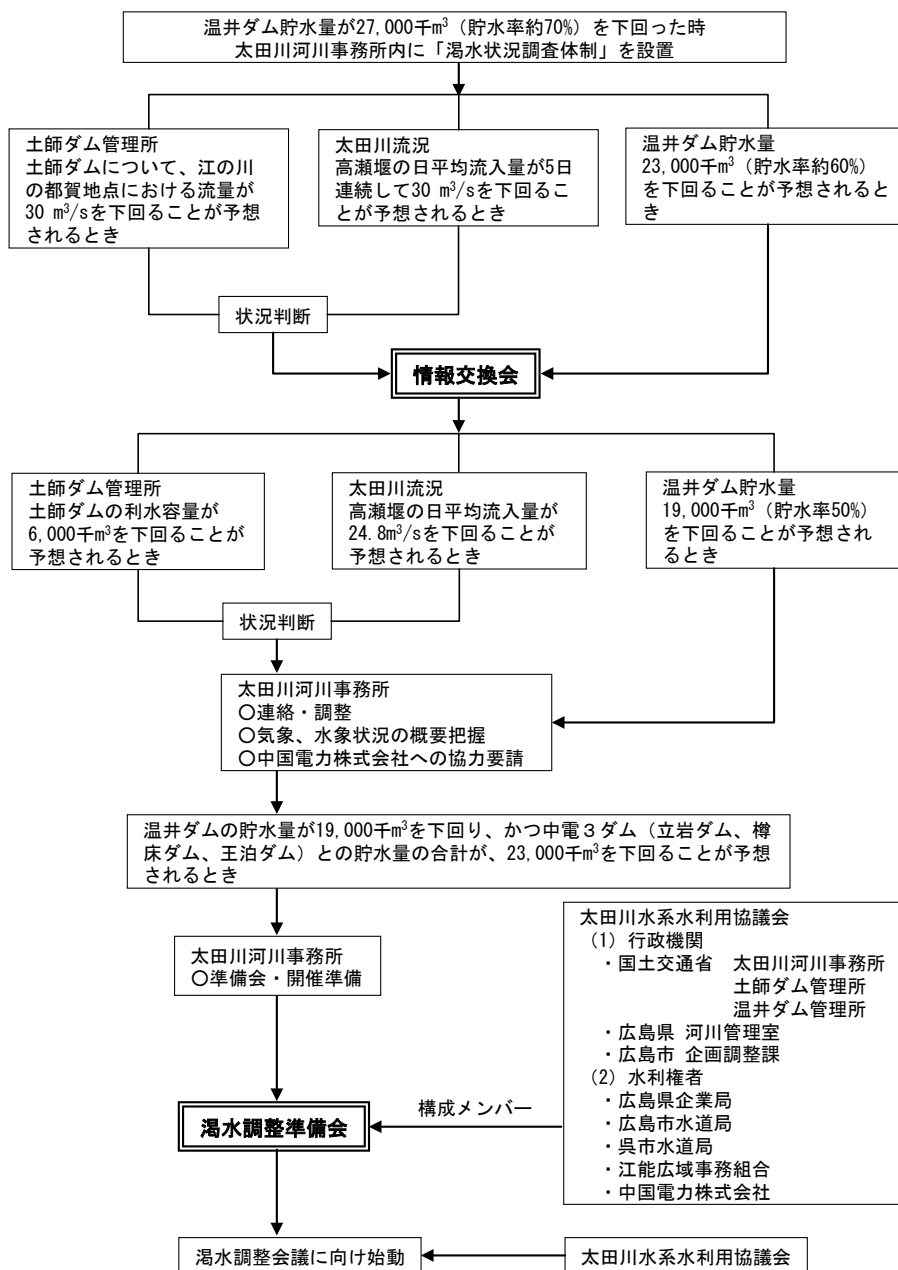
図 5-4-1 渇水調整フロー

平成 14 年度制定

渇水時には、「太田川水系水利用協議会」を開催し取水量の調整に努めます。

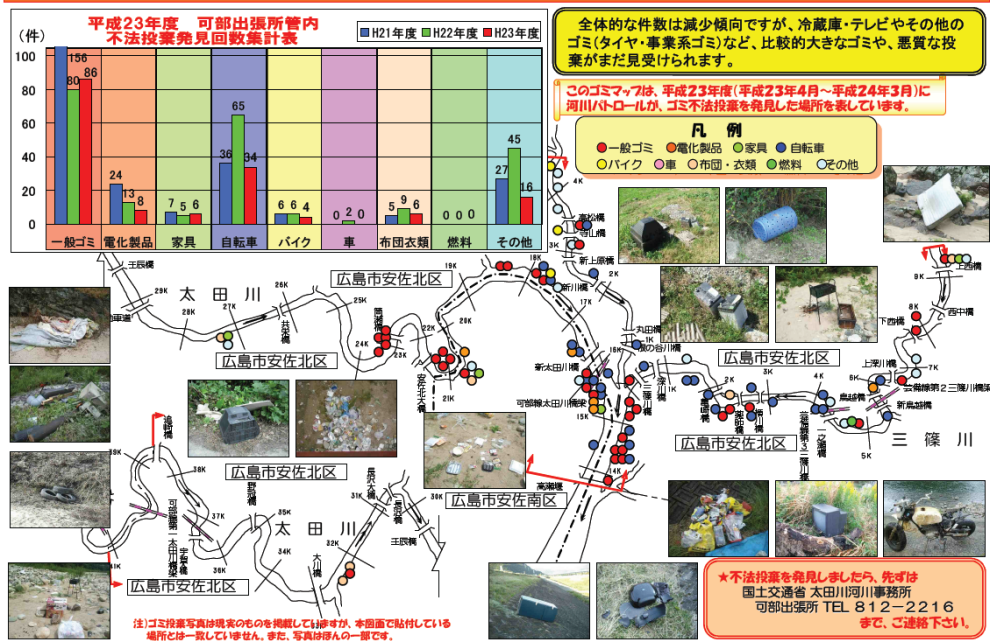
図 5-4-4 可部出張所管内 ゴミマップ

可部出張所管内 太田川・根谷川・三篠川 ゴミマップ【平成23年度実績】

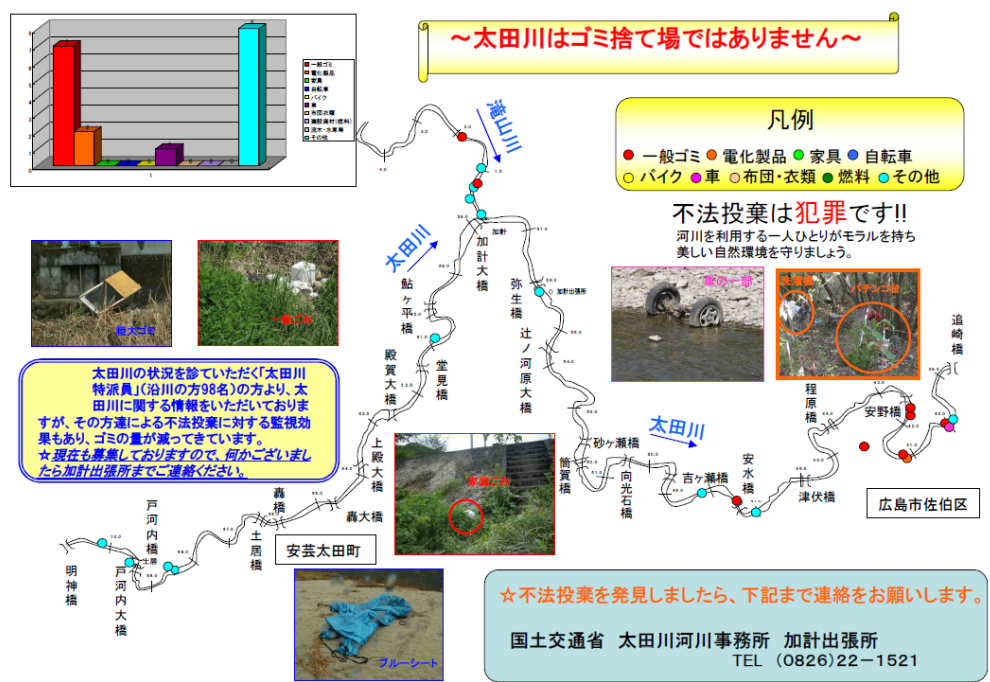
図 5-4-5 加計出張所管内 ゴミマップ

加計出張所 太田川・滝山川 ゴミマップ【平成23年度】H23.4~H24.3

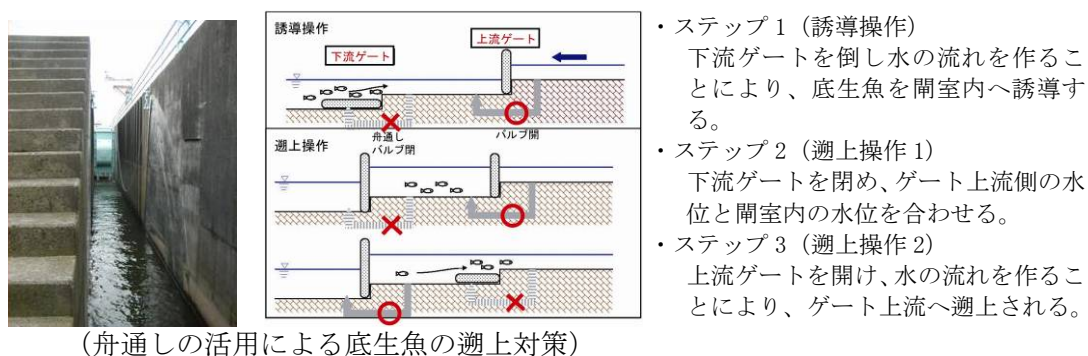
図 5-5-1 高瀬堰の魚道改良

(舟通しの活用による底生魚の遡上対策)

魚類については遡上モニタリングを実施し、魚道の状態について把握するほか、事業に伴ない消滅する干潟の再生についての継続的な研究を行っていきます。

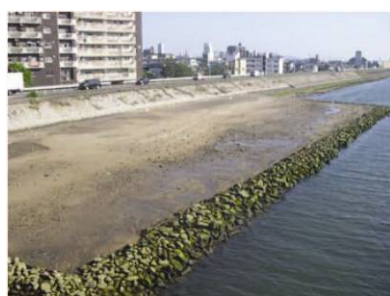
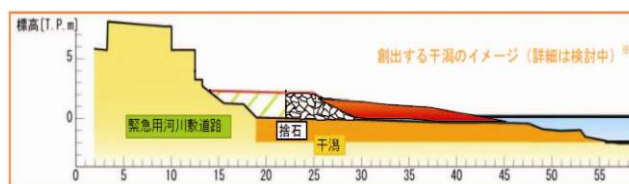
図 5-5-2 干潟を再生するための研究

(緊急用河川敷道路の整備済み区間のうち、塩生植物が生育する箇所の干潟形状を模し、上流からの連続性に配慮した形状とする)

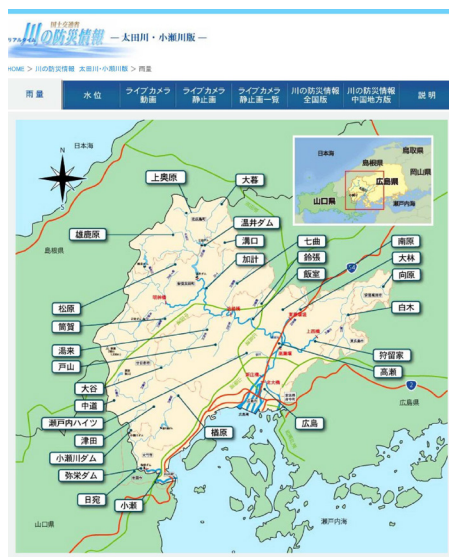
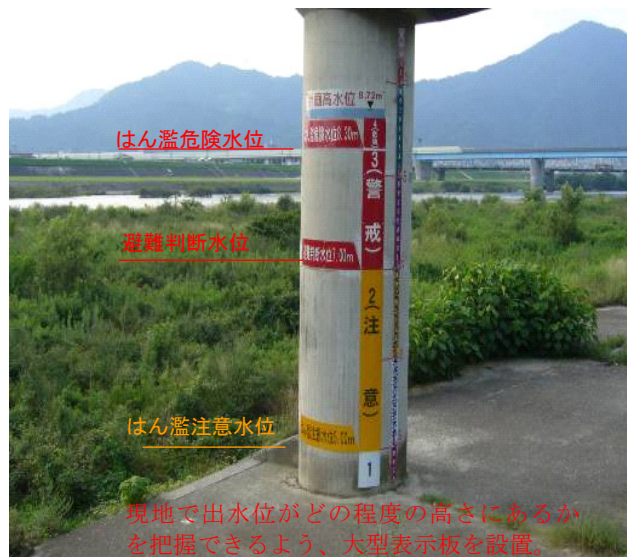
図 5-6-3 川の防災情報

(ホームページでの情報提供)

(水位観測所での危険水位の表示)

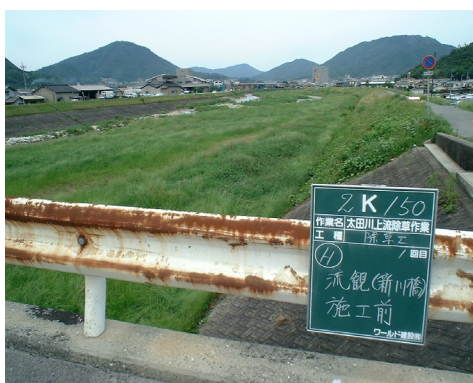
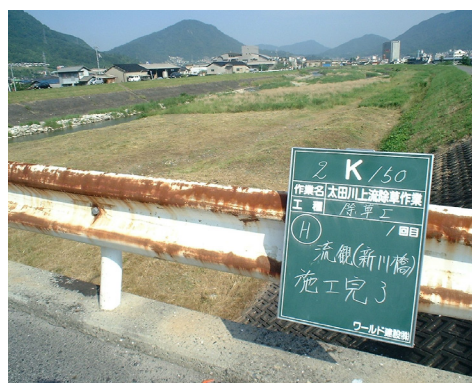
さらに、洪水時における流水を整流化し、観測精度の向上を図るため、浮子投下地点から第二見通し川+10m程度の範囲における河道内の除草、樹木の伐採を出水期前に完了させます。

(流量観測所除草前)

(流量観測所除草後)

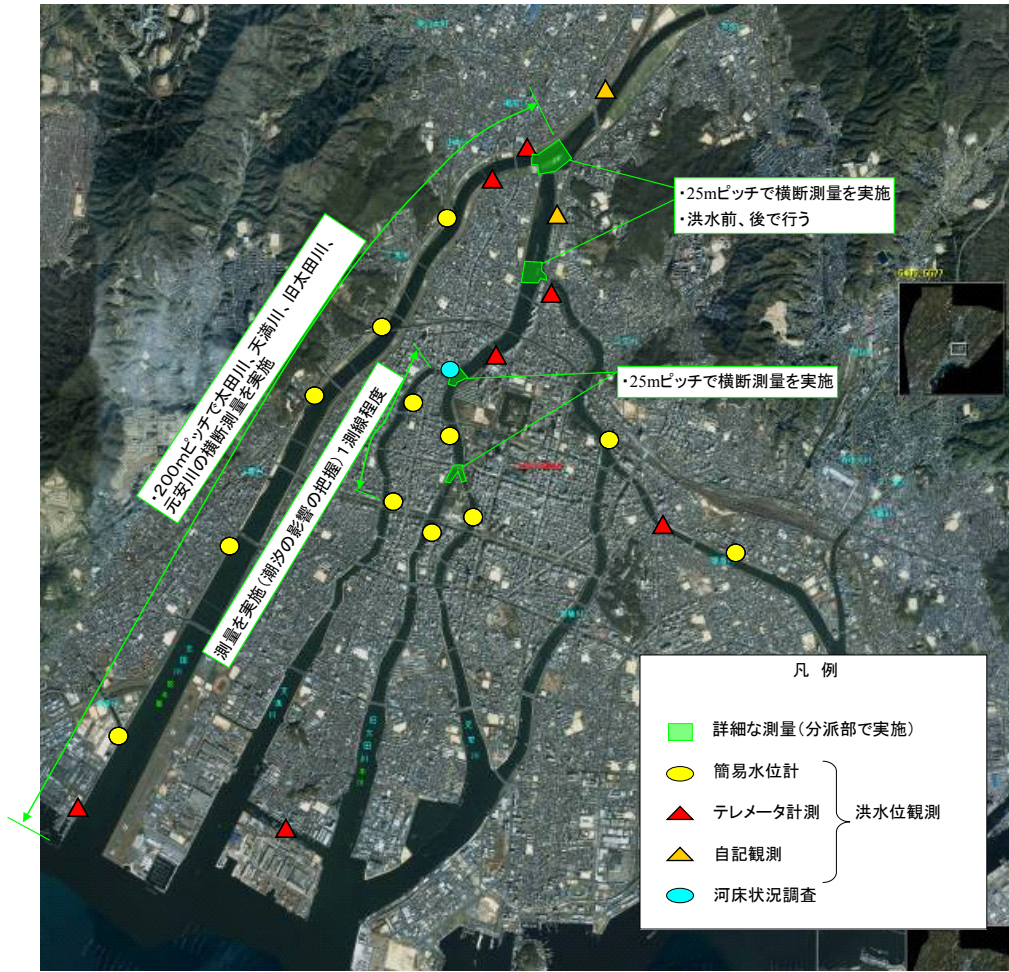
図 6-1-4 分派地点の調査項目と位置

なお、矢口第一観測所において、はん濫注意水位（5.00m）を超える規模の出水が発生した場合、分派地点の土砂動態を把握するため、分派地点（太田川と旧太田川、旧太田川と京橋川、旧太田川と天満川、旧太田川と元安川）において、詳細な横断測量を実施します。

縦横断測量を実施した際には、過去の横断測量と重ね合わせや流下能力の評価を実施し、河道管理上の問題点の把握に努めます。

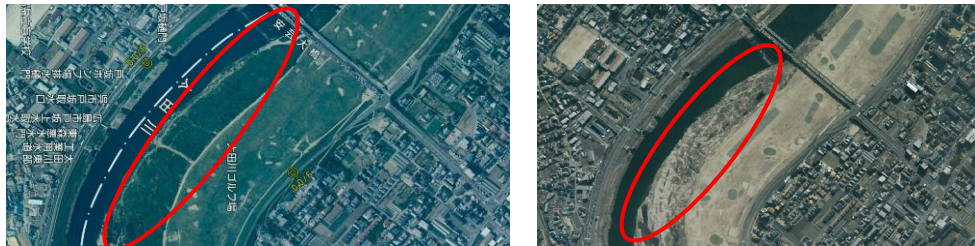
図 6-1-6 平成 17 年洪水による流木化の発生

(洪水前：平成 12 年撮影)

(洪水後：平成 18 年撮影)

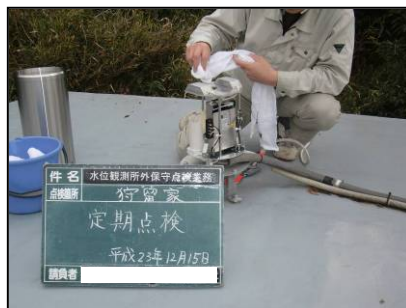
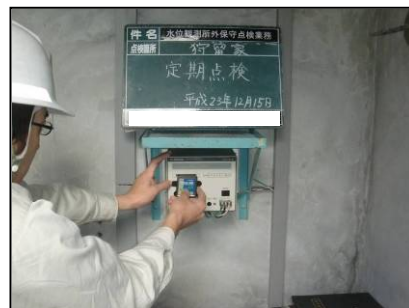
図 6-1-7 水位雨量計の点検 (狩留家雨量観測所)

(転倒ます清掃)

(電子ロガーデータ回収)

水文観測施設は、洪水時及び渇水時における雨量、水位データを把握するために設置された施設であり、データ不良や欠測などがないように、平常時に適切な保守点検を実施します。

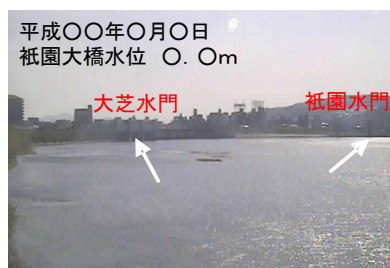
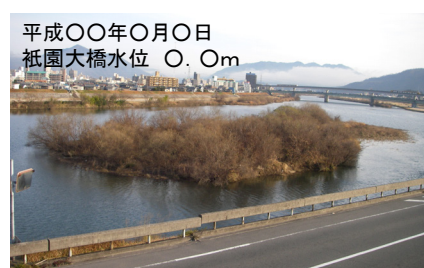
図 6-3-1 定点観測の事例（祇園・大芝分派点）

（上流より分派点を臨む）

（大芝出張所より分派点を臨む）

- ・ 床上事業での掘削箇所〔維持すべき流下断面の確保のため〕
- ・ 祇園・大芝分派点、高瀬堰〔施設管理および分派特性等管理のため〕
- ・ 市内派川の各分派点〔分派特性等管理のため〕
- ・ 支川合流点〔排水処理等管理のため〕
- ・ 各橋梁橋脚（高水敷含む）〔許可条件等管理のため〕

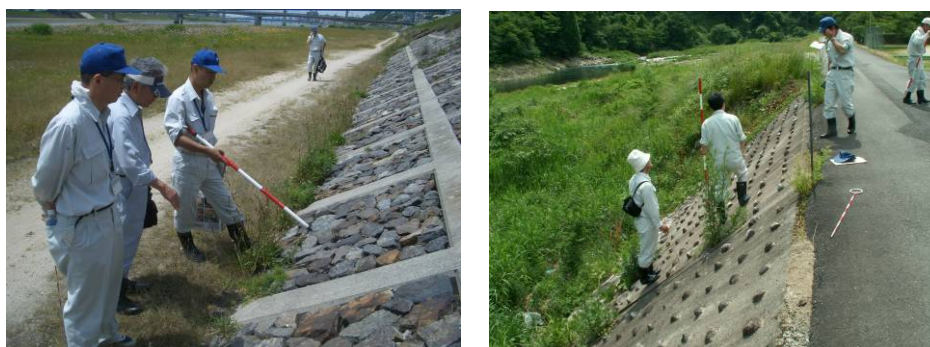
図 6-4-1 職員と防災エキスパートによる合同堤防点検

なお、実施にあたっては、防災エキスパートと協働し、多角的な視点で点検を実施します。

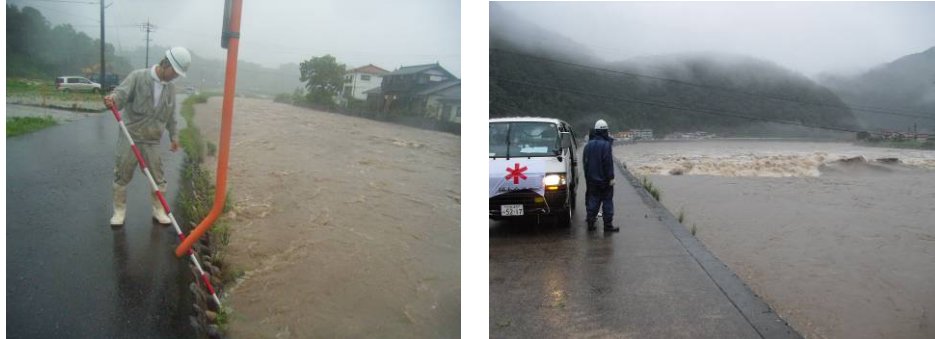
図 6-4-2 出水中の点検

洪水の状況（洪水流の流向、流速、水あたり等）把握にあたっては、ビデオ撮影等適切な手法を選択し実施します。

偏流・洗掘箇所（湾曲部）について、流向の把握に努めます。

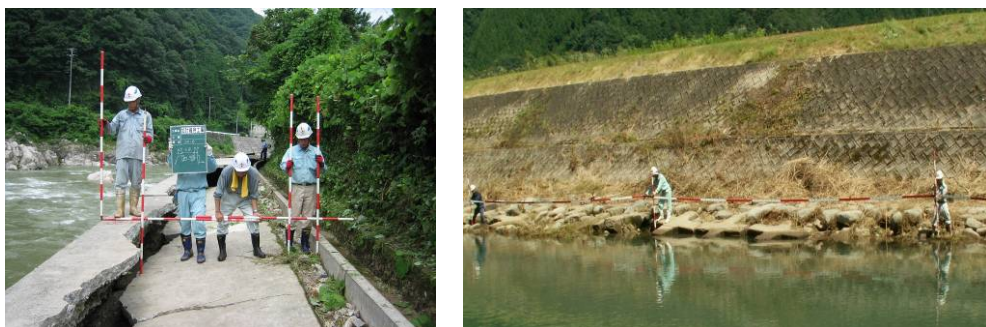
図 6-4-3 出水後の点検

河床の洗掘、堆積、河岸の侵食、樹木の倒伏等を把握し、河川管理や河道計画を検討する際の基礎資料とするとともに、河川管理施設の損傷状態を把握するため、実施します。

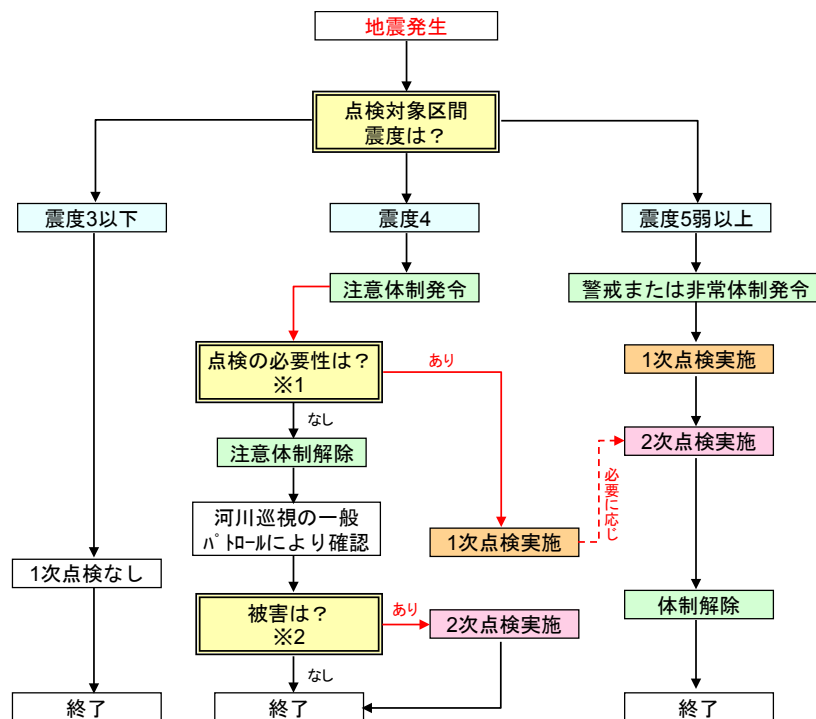
図 6-4-4 地震発生時対応フロー

※1 ・出水により水防団待機水位を超えてはん濫注意水位に達する恐れのある場合。
 ・直前に発生した地震または出水、もしくはその他の原因により既に河川管理施設または許可工作物（以下、「河川管理施設等」という）が被災しており、新たな被害の発生が懸念される場合。

※2 ・河川巡視（一般パトロール）により、地震の影響とみられる被害を発見した場合。

管内に震度 4 以上の地震が観測された場合、図 6-4-4 に基づき、必要に応じて堤防や河川管理施設の点検を速やかに実施します。

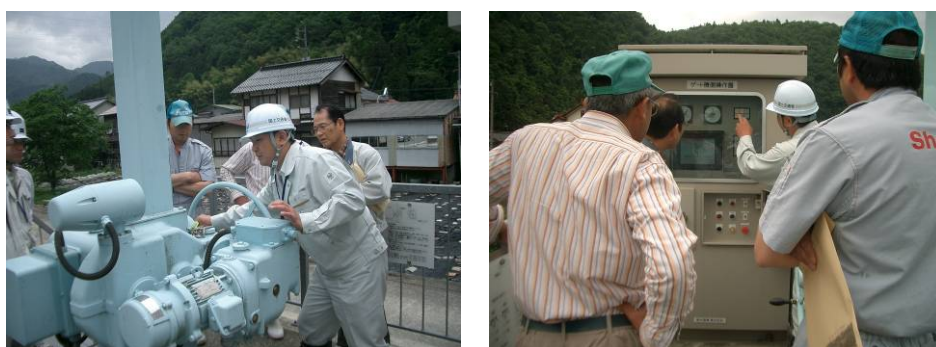
図 6-4-7 職員と操作員による機械設備を伴う河川管理施設の合同点検

年に1回は、職員、委託職員合同で点検および操作訓練を実施します。

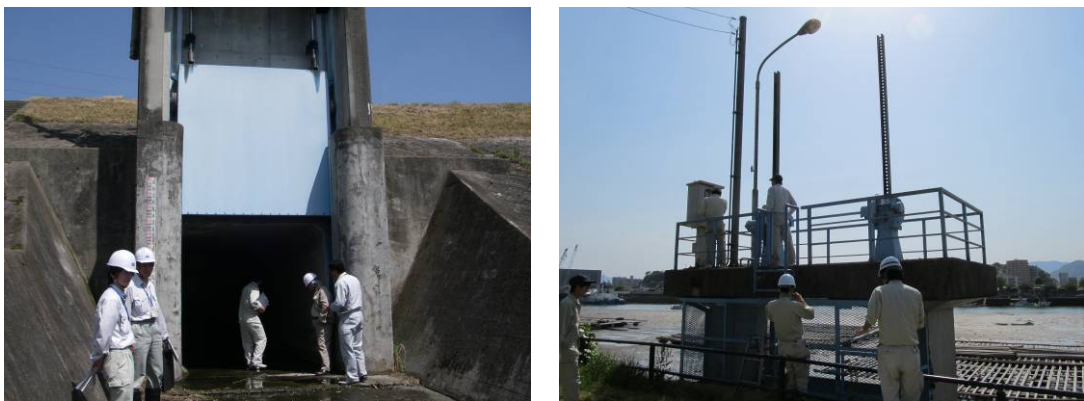
図 6-4-8 許可工作物の点検

許可工作物の維持管理は各管理者の責任で実施するものですが、河川巡視や出水期前点検等により、許可工作物の適正な維持管理状況と使用（利用）状況について、補修が必要な損傷がみられるか、また、ゴミの堆積や汚水・油の漏れ等が無いかなどを確認し、異常・変状が発見された場合は、速やかに施設管理者に是正を指示し、是正措置の遂行を確認します。

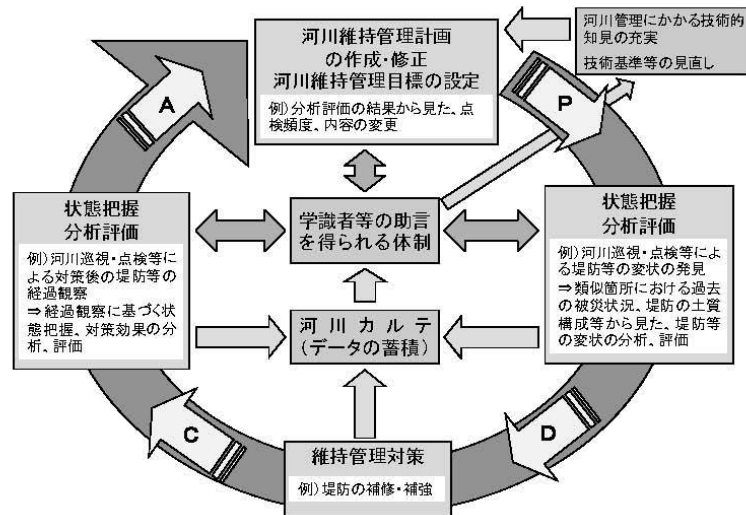
今回策定した維持管理計画をもとに概ね5年間、太田川の維持管理を実施していきます。維持管理は、1年毎に維持管理実施計画を作成し、実施状況をフィードバックしながら、維持管理実施計画を適宜見直します。

また、5年後に維持管理計画の実施状況、維持管理目標の達成状況を評価、分析を行い、維持管理計画の見直しを行うことで、より実効性の高い維持管理計画としていきます。
