弘前城本丸東面石垣の歴史

平成から令和の石垣修理

本丸東面石垣の解体と発掘調査

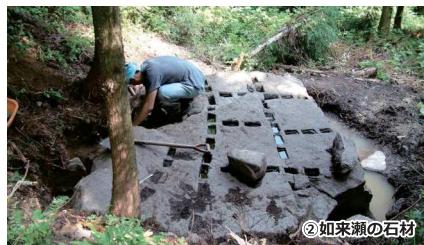
当時、石垣に使う石材は岩木山麓より運搬しており、石材の採掘・割り出しをした作業場を「石切丁場」といいました。『弘前藩庁日記(国日記)』には、元禄の本丸東面石垣築造の際、如来瀬(弘前市)から切り出された石を牛車で運んだとの記録があります。如来瀬には、石切職人が石を切り分けるために付けた「矢穴」跡のある石が今でも残されています(写真②)。

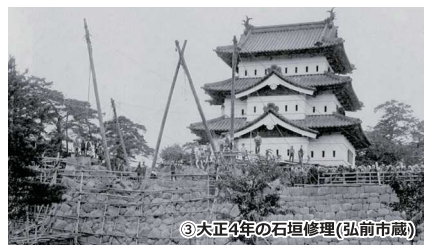
元禄の石垣築造から約200年が経過した明治時代中頃、天守台付近で2度石垣が崩落します。明治29年(1896)の崩落後は、そのまま放置すると天守まで倒壊する危険性があったため、翌年に弘前市出身の大工棟梁・堀江佐吉が天守を西側に曳家しています。石垣が修復されたのは、曳家から18年後の大正4年(1915)のことでした(写真③)。
