# **Fachwerkbauten in Westfalen**

vor 1600

**Beiträge zur Volkskultur in Nordwestdeutschland**  
herausgegeben von der  
**Volkskundlichen Kommission für Westfalen**  
**Landschaftsverband Westfalen-Lippe**

Heft 14

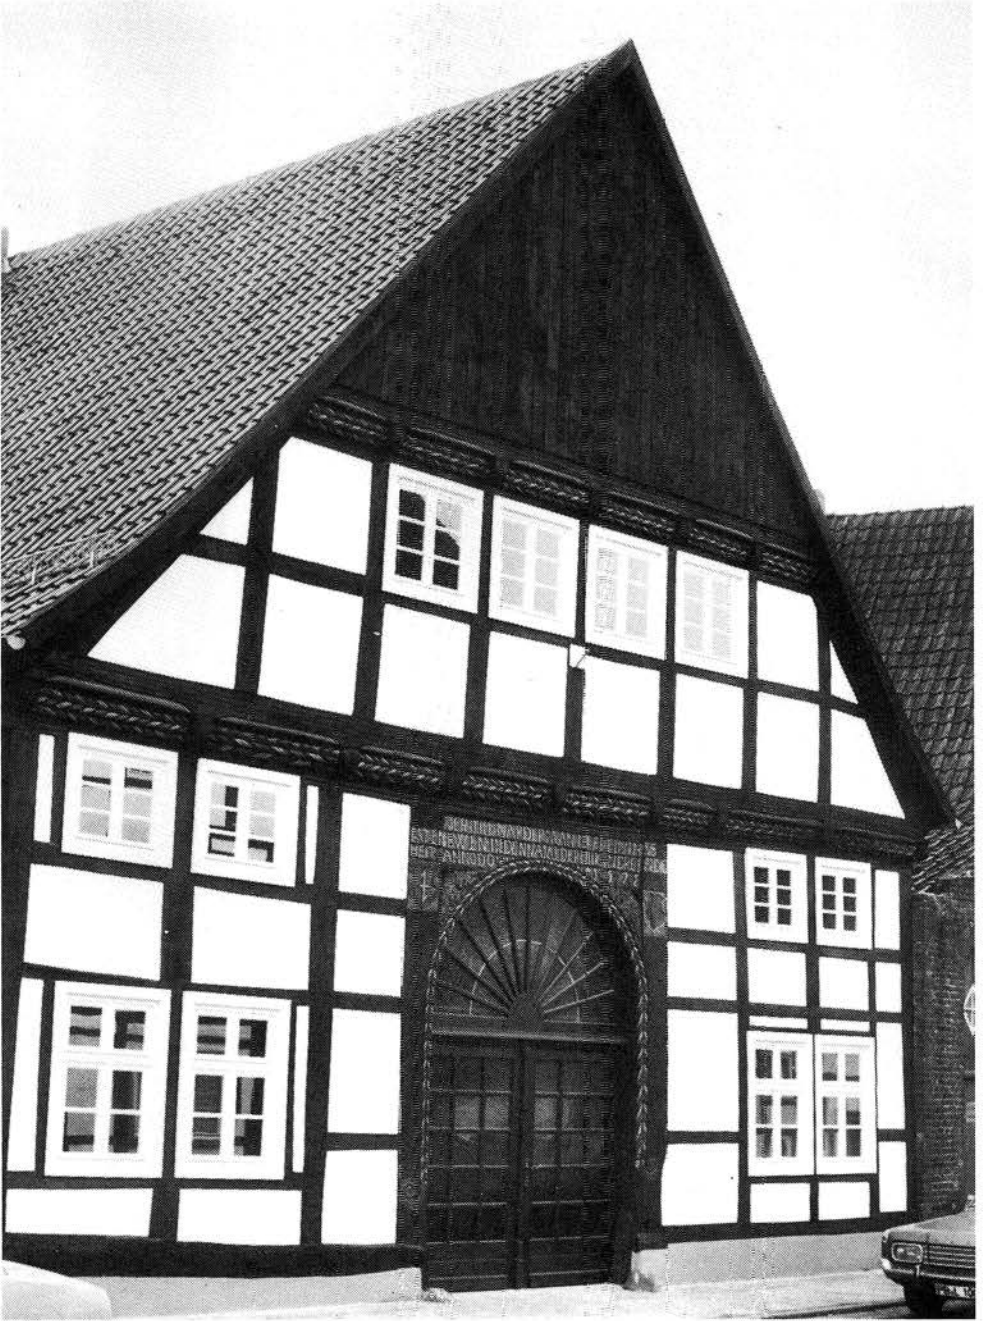
Abb 25  
Salzkotten, Vielserstraße 8 von 1575.

- 1575 Vielsenstr. 8.  
 Vierständerbau, Seitenschiffe 2geschossig. Giebeldrei-  
 eck 2fach über Stichbalken vorkragend. Füllhölzer mit  
 Tauband. Tor mit Inschrift und Datierung.  
 Salzkotten (1970) 148; Dehio 498 - siehe Abb. 25.

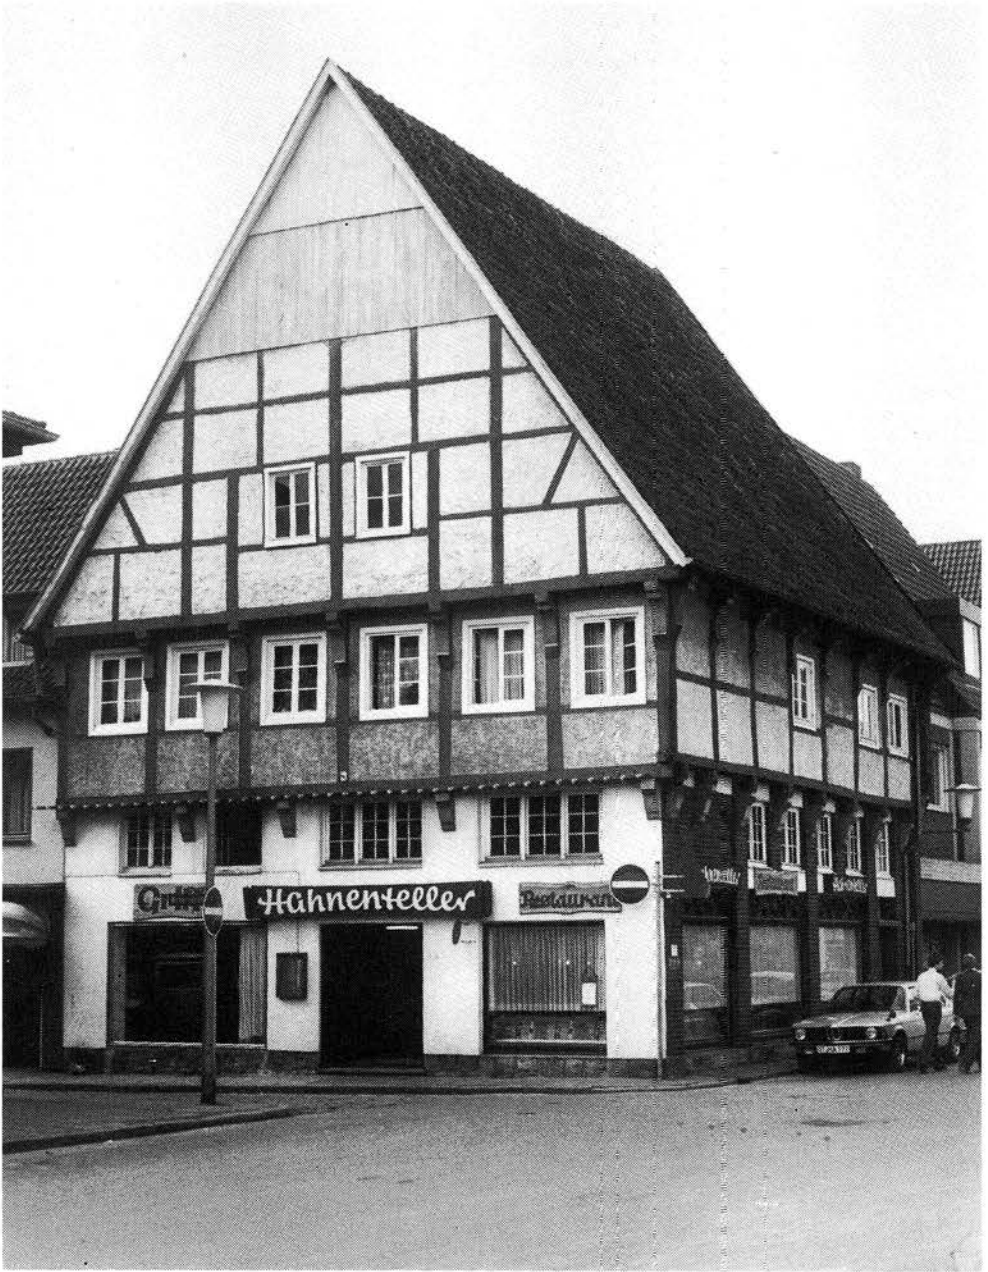
Abb 34  
Rheda=Wiedenbrück-Wiedenbrück, in der Halle 4 (1550-1600).

- (1500-1550) -WIEDENBRÜCK, In der Halle 4/Wichernstr.  
3geschossiges Giebelhaus von 8 Gebinden. EG und 1. OG am Giebel und rechter Traufe massiv erneuert. Hier im 2. OG sowie Giebeldreieck über tief gekehlten Knaggen vorkragend. An der linken Traufe durchgehende Ständer, Geschoßbalken durchgezapft.  
Schmülling (1951) 139.  
Foto VK - siehe Abb. 34.

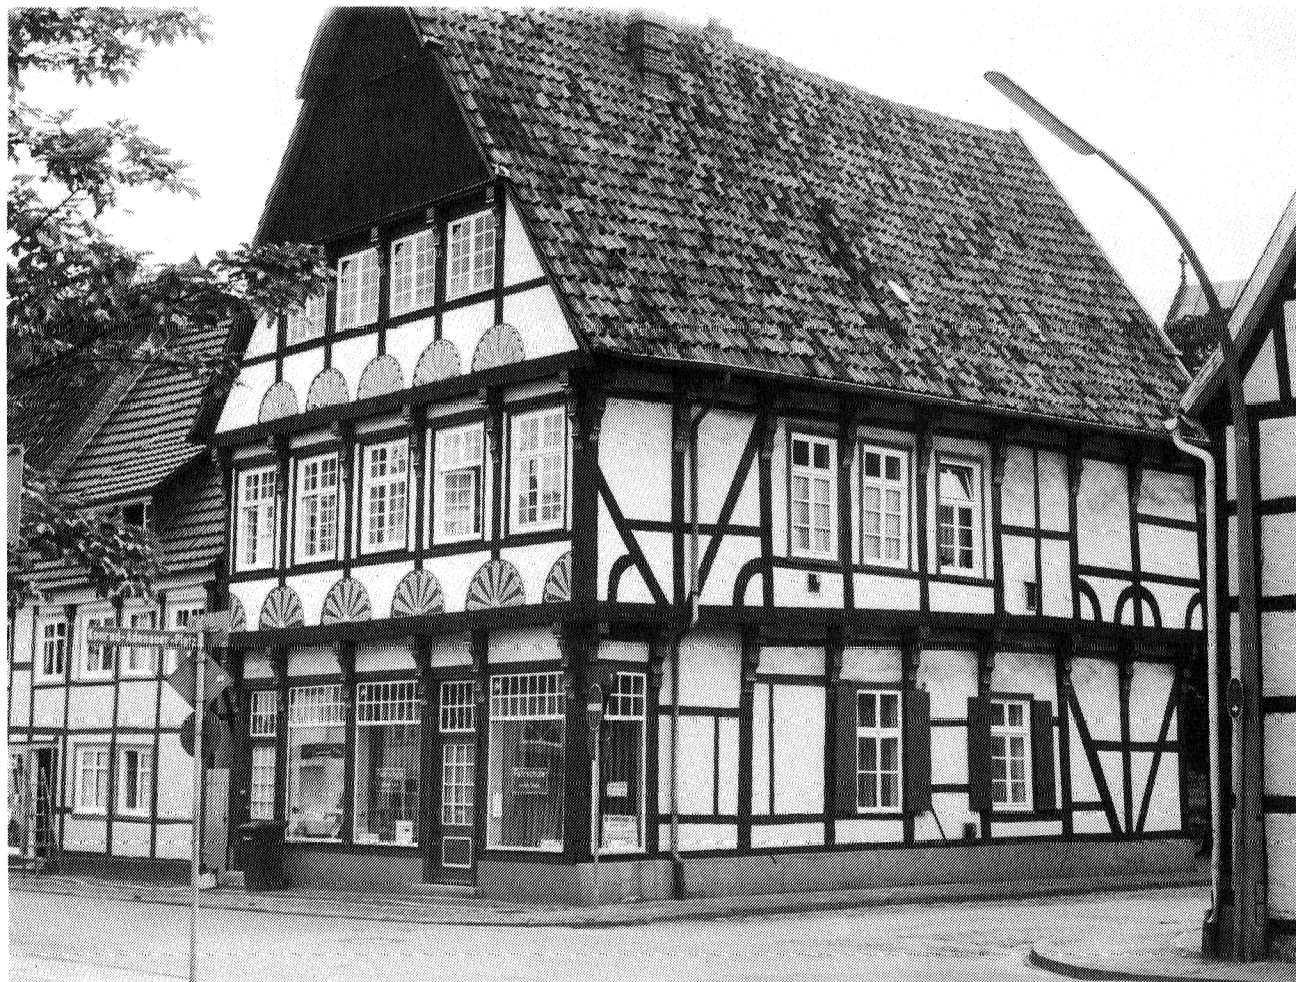
Abb 35 Rheda=Wiedenbrück-Wiedenbrück, Kirchplatz 1 (um 1550), Hinterfront zur langen Straße

- (um 1550) -WIEDENBRÜCK, Kirchplatz 1.  
2geschossiges Giebelhaus von 9 Gebinden. OG an linker Traufwand und Giebel sowie Traufe und Giebeldreieck 2fach über 2fach gekehlten Knaggen vorkragend. Die rechte Traufe mit durchlaufenden Ständern. Am Giebel rechts 2geschossige Auslucht unter eigenem Giebel von 1610. Gebogene oder geschweifte Fußbänder, z. T. mit Fächerrosetten. Schwelle 1. OG mit Inschrift. BKD Wiedenbrück (1901) 83, T 53; Sonnen (1926) 60; Flaskamp (1937) 20 27; Flaskamp (1962) 521; Baumeier (1974) 86. - siehe Abb. 35.

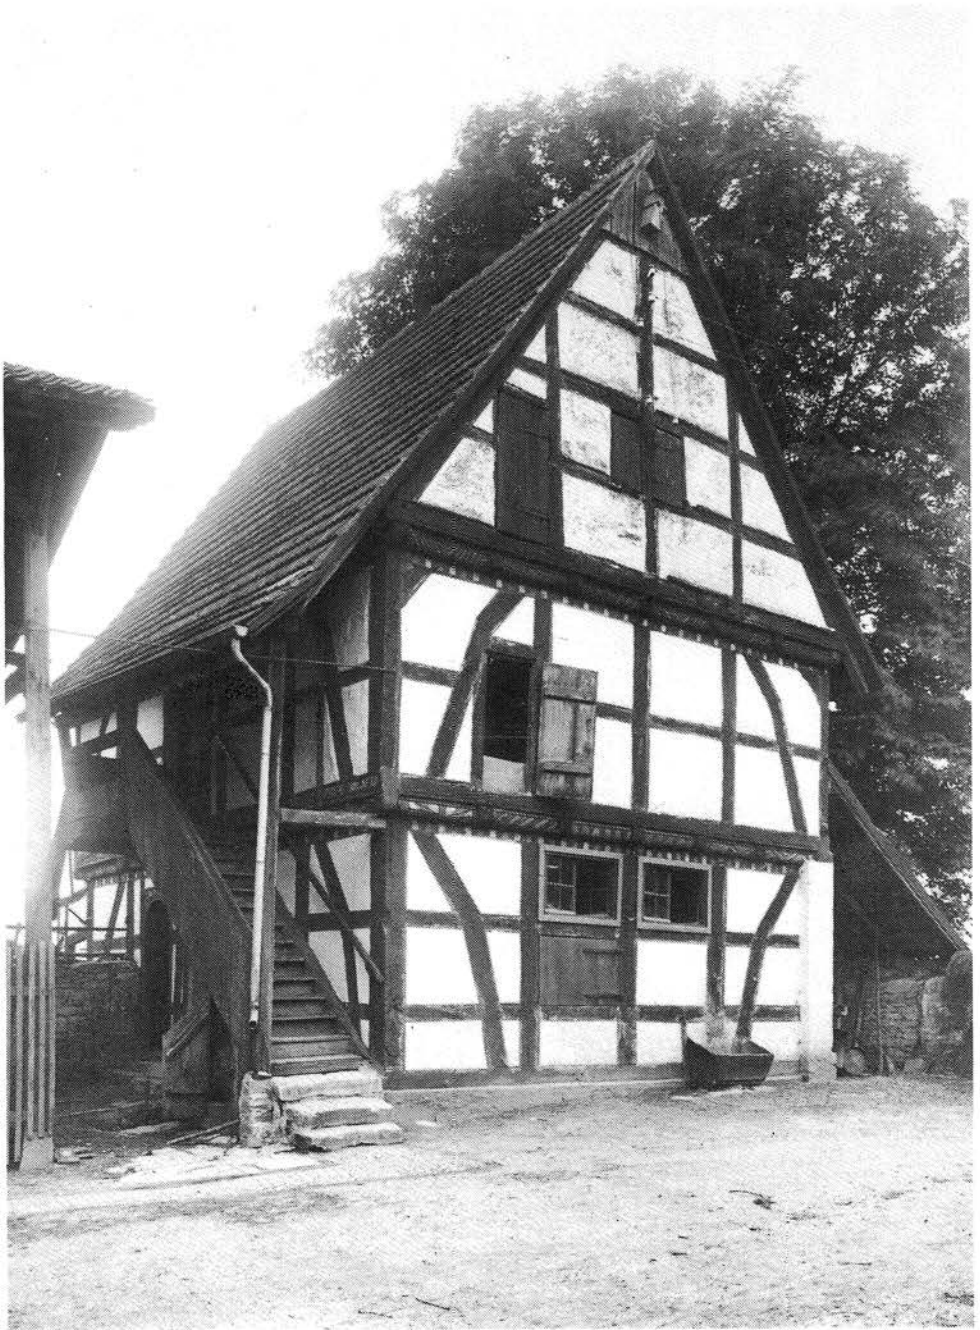
Abb 45  
Scharmede, Hof Schulte Alpmann, Speicher von 1589.

- 1589 Hof Schulte Alpmann.  
 Speicher. 2stöckiger Bau. OG auf allen Seiten sowie die  
 Giebeldreiecke über Stichbalken vorkragend. Gebogene  
 Schwelle-Rähm-Streben. Inschrift und Datierung auf  
 Schwelle 1. OG.  
 BKD Büren (1926) 207, 208; Schepers (1943) 179;  
 Schmülling (1951) 83, 151; Schepers (1960) 213, 214,  
 Abb. 47; Tönsmeier (1964) 153-155.  
 Foto VK - Foto LDA - siehe Abb. 45.

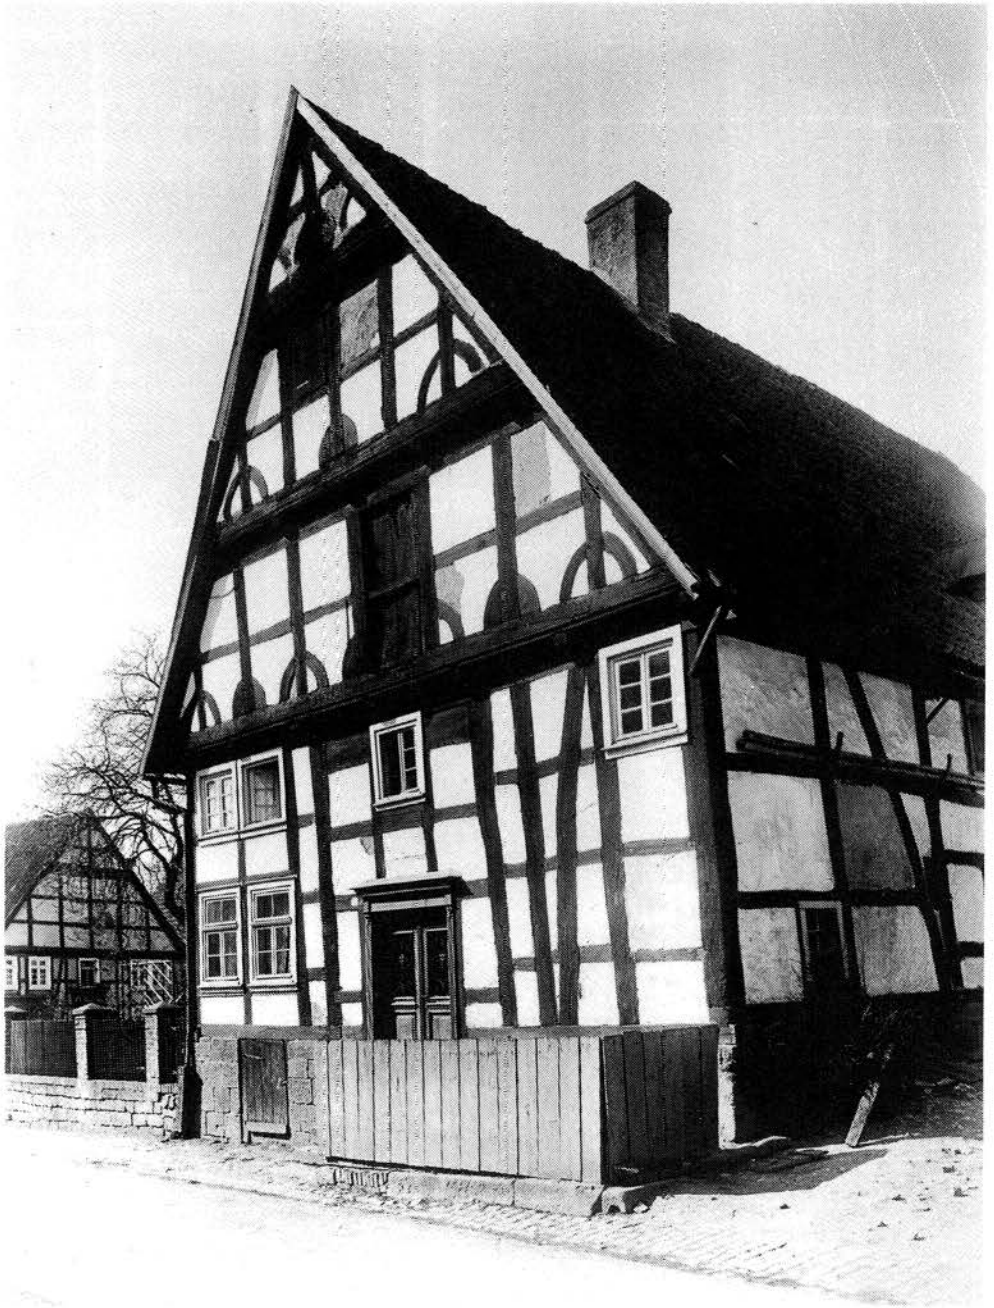
Abb 46  
Rüthen, Mittlere Straße 1 (1550-1600).

- (1550-1600) Mittlere Str. 1.  
 2geschossiges Giebelhaus. Giebeldreieck 3fach über  
 Stichbalken vorkragend. 1/4kreisförmige Fußbänder,  
 Schwellen profiliert.  
 BKD Lippstadt (1912) 135, 136.  
 Foto LDA - Foto VK - siehe Abb. 46.
