TIROLER KUNSTKATASTER

Fotonr.: KI716_33

Objekt-Kategorie: Widum

Objekt-Bezeichn.: Pfarrhaus Kitzbühel

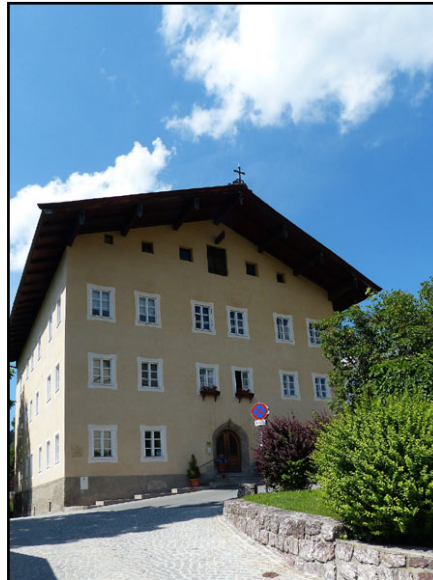
Kurzbeschreibung: Mächtiger, dreigeschoßiger Bau mit Satteldach über längsrechteckigem Mittelflurgrundriss; urkundlich 1521 erwähnt, Umbau 1643-1653. Firstpfette 1645 datiert. Reparatur- und kleinere Umbauarbeiten im 18. Jahrhundert. Die barocke Erweiterung des gotischen Gebäudes am Außenbau durch die differenzierte Anordnung der Achsen nachvollziehbar. Die Fassaden verputzt, in hellem Ocker gefärbelt. An den hochrechteckigen Fenstern geohrte Putzrahmungen. Die Sockelzone, wie das Kellergeschoß südseitig voll ausgebildet, nordseitig in den Hang verlaufend. Eingangsfassade im Osten, mit spätgotischer Steinlaibung eines Kielbogenportals. Nördlich angrenzend kleines Rechteckfenster mit spätgotischem Gewände und schmiedeeisernem Steckgitter. Im Giebfeld eine rechteckige Speichertüre mit hölzernem Flügel, darüber ein Aufzugbalken. Nordseitig, ebenerdig ansetzend, ein über zwei Geschoße reichender Erker; im Erdgeschoß als offen, segmentbogige Nische ausgebildet und durchfenstert, im ersten Obergeschoß als Kapellenerker in flachem Rundbogen vorkragend, mit zwei seitlich angesetzten, spitzbogigen Fenstern und einem großen

Ochsenauge im Scheitel. Form und Anordnung der Fenster weisen eventuell auf die Existenz einer Kapelle im Gebäude vor dem barocken Umbau. Die (ebenerdig vergitterten) Fenster in unregelmäßiger Achsenanordnung, im Bereich des Stiegenhauses höhenversetzt. Ebenerdig kleine Fenster mit spätgotischem Gewände.

Innen Balkendecken und Stuckspiegel. Im ersten Obergeschoß Hauskapelle: schmaler, tonnengewölbter Raum über rechteckigem Grundriss, östlich anschließend polygonale Apsis mit StICKKAPPENGEWÖLBE. Die Fenster rundbogig geschlossen. [aktualisiert, Wiesauer 2020]
